# KAUFBERATUNG MERCEDES-BENZ W 116

## *Kaufberatung* **W 116**

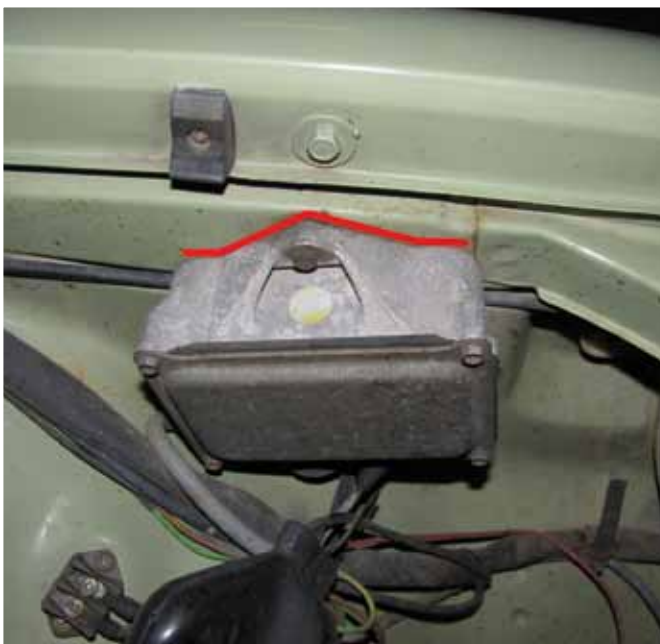
### Roststelle ①

Die Kontaktstelle des Zündsteuergeräts (links) leidet oft unter Kontaktkorrosion.

Der Motorraum beherbergt einige klassische W 116 Roststellen. Hinter dem vorne links am Stehblech im Motorraum angeschraubten Steuergerät ① für die Zündung rostet es oft so heftig, dass das Alugehäuse des Steuergerätes selbst Schaden nimmt. Auf der gegenüberliegenden rechten Seite befindet

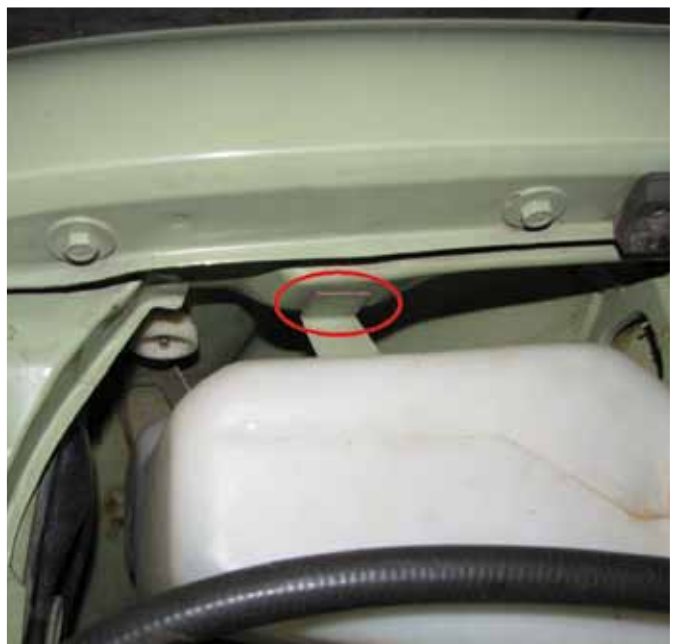
### Roststelle ②

Der Halter für den Waschwasserbehälter (rechts, nicht beim 6.9) ist manchmal nicht mehr zu halten.

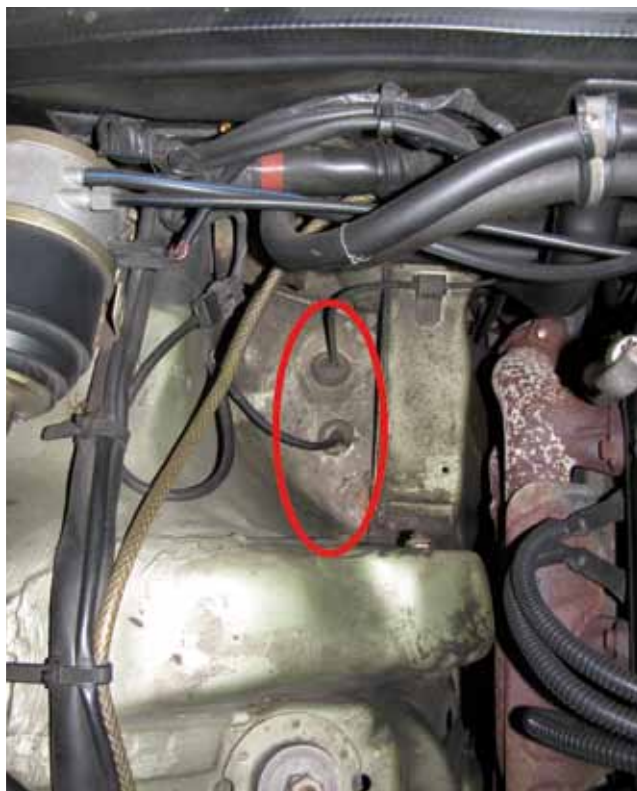
#### Roststelle ③

In den Taschen vor der Spritzwand bleibt das Wasser stehen.

Zwischen den vorderen Radhäusern und der Spritzwand befinden sich links und rechts im Motorraum Taschen ③, in denen sich Schmutz und Wasser sammeln (die Tasche auf der Fahrerseite wird vom Bremskraftverstärker verdeckt) - diese Taschen rosten gerne und gründlich durch.

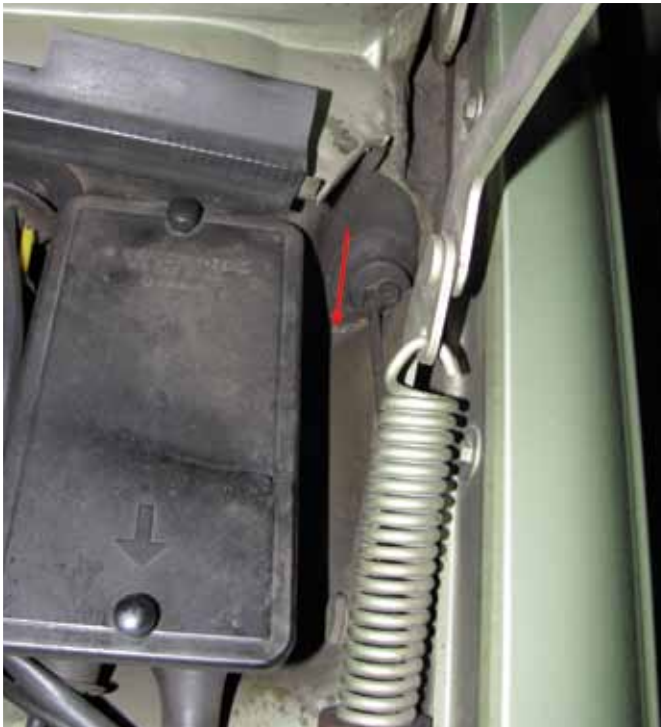
#### Roststelle ④:

Eine weitere Blechtasche befindet sich auf der Fahrerseite zwischen Sicherungskasten und Stehblech ④. Ein Ablauf soll eigentlich für Entwässerung ins Radhaus sorgen, aber meist ist dieser verstopft, so dass im Laufe der Zeit die Spritzwand unterhalb des Sicherungskastens durchrostet; in der Folge läuft Wasser im Innenraum die Spritzwand hinab und sorgt für einen überschwemmten Fußraum. Eine fachgerechte Reparatur ist ohne Ausbau des Sicherungskastens nicht möglich. Vom Radhaus aus sollte der Ausgang ⑤ (Pfeil zeigt Wasserablafrichtung) des Ablaufs sichtbar sein, ansonsten wurde hier schon unfachmännisch gearbeitet.

Ein verstopfter Ablauf (Pfeil) der Tasche links neben dem Sicherungskasten führt zu bösen Rostschäden - für eine sachgerechte Instandsetzung muss in aller Regel der Sicherungskasten demontiert werden.

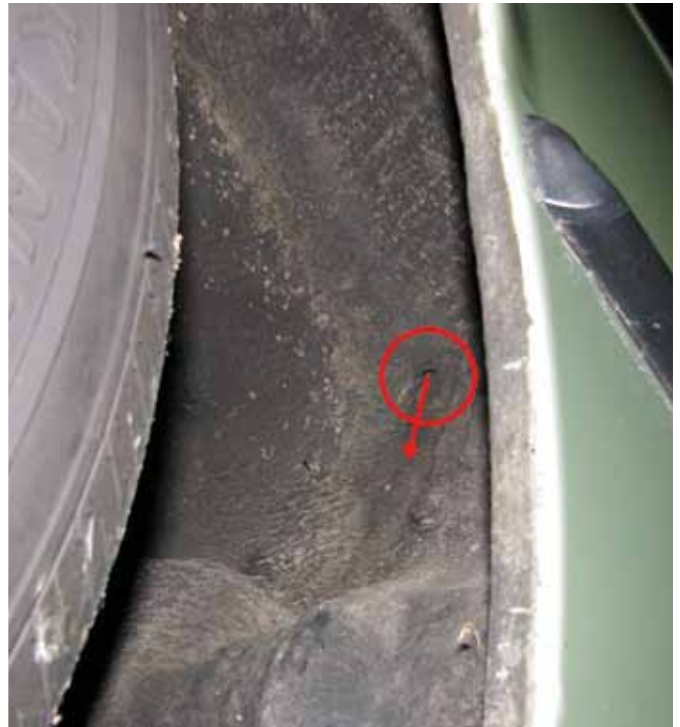
#### Roststelle ⑤:

Schwer zu entdecken: Ablauf wie Bild ④ von unten.

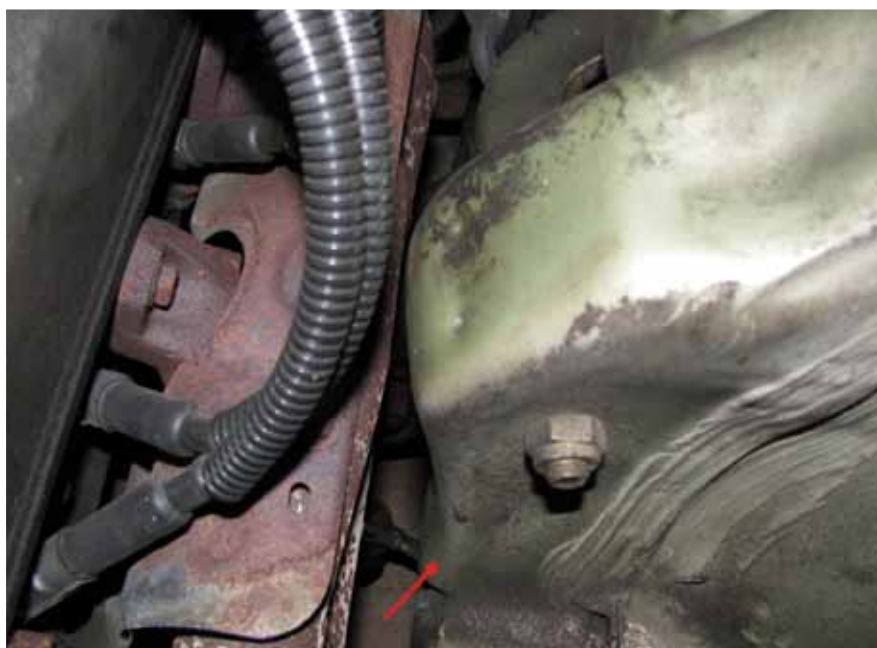
Die Ausbuchtungen ⑥ der Radhäuser links und rechts in Richtung Motor, in welchen die oberen Querlenker geführt sind, weisen vor allem bei den V8-Motoren (insbesondere Extremfall 450 SEL 6.9) oft Hitzeschäden am Übergang zu den Motorlängsträgern auf: Durch die Nähe zu den Auspuffkrümmern blättert der Lack ab und das ungeschützte Blech beginnt schnell zu rosten.

Roststelle ⑨: Die Ausbuchtungen für die oberen Querlenker werden von den Auspuffkrümmern strapaziert.

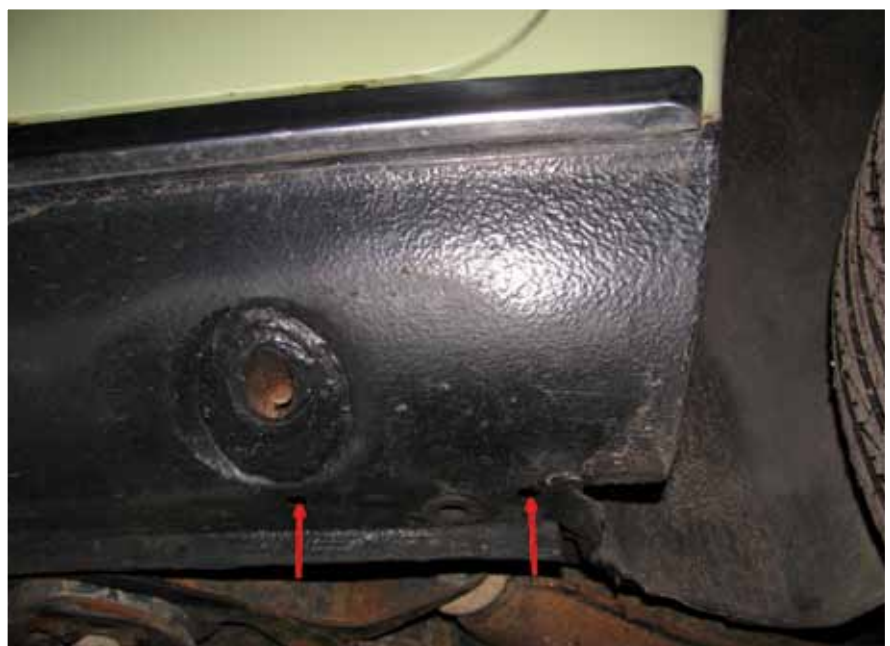
Roststelle ②: Fehlen hier die Wasserablaufbohrungen, wurde gepfuscht.

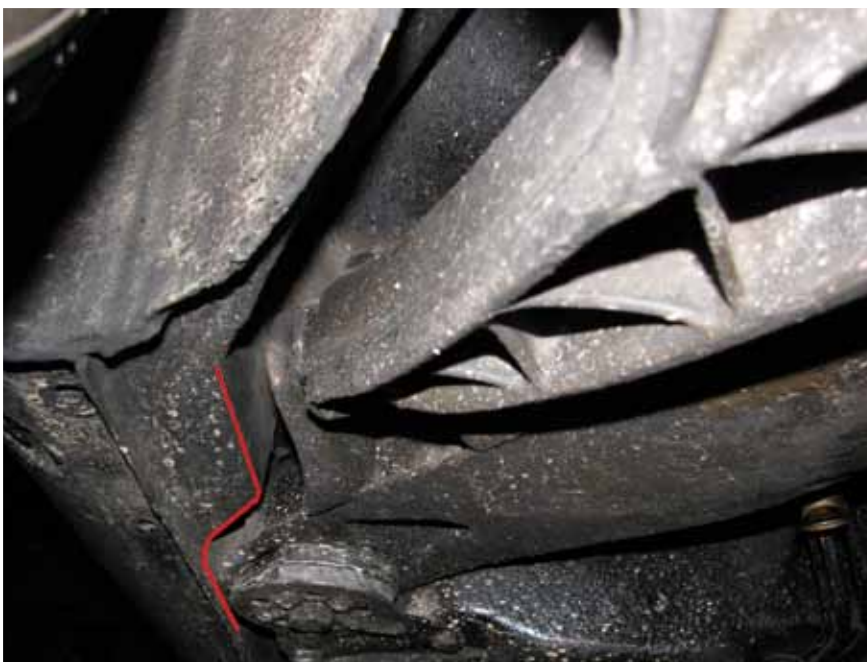
## Roststelle ®:

Ist der hintere Teil des Innenschwellers neben dem Achslager durchgerostet, muss zum sachgerechten Schweißen meist die Achse ausgebaut werden.

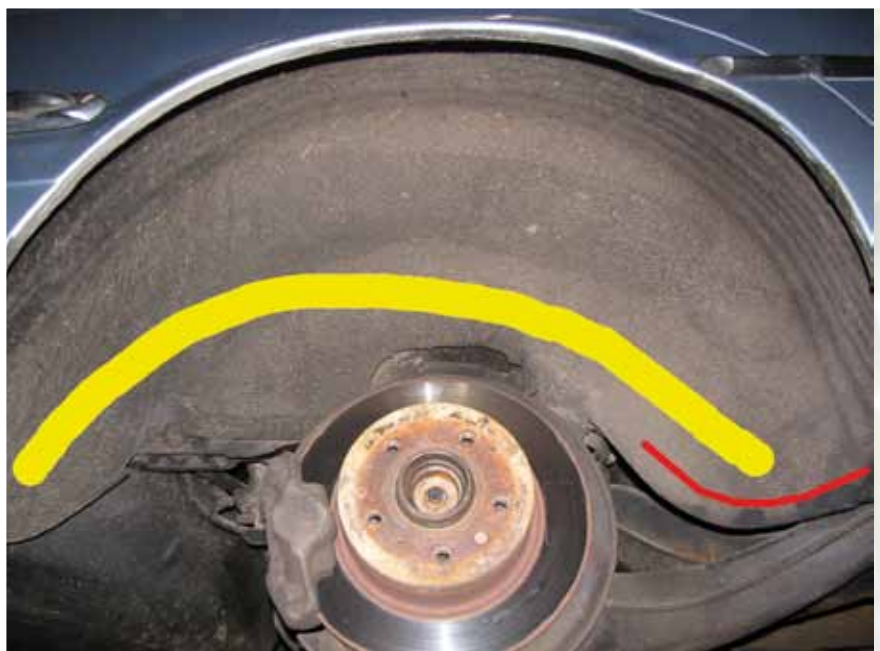
Die Fortführung der Schweller nach hinten stellen die so genannten „Bananen“ dar; diese Hohlräume an der Unterkante der hinteren Innenradhäuser rosten zunächst vor der Achse an der zum Rad zeigenden Seite ⑨ und der Unterseite durch. Ebenso gefährdet sind die Konsolen ⑩ für die Gummipuffer der Hinterachse.

**Roststelle ⑨:** Den „Banane“ genannten Hohlraum über der Hinterachse (gelb) gibt es seit der Flosse - er rostet meist vorne unten zuerst durch (rote Linie).

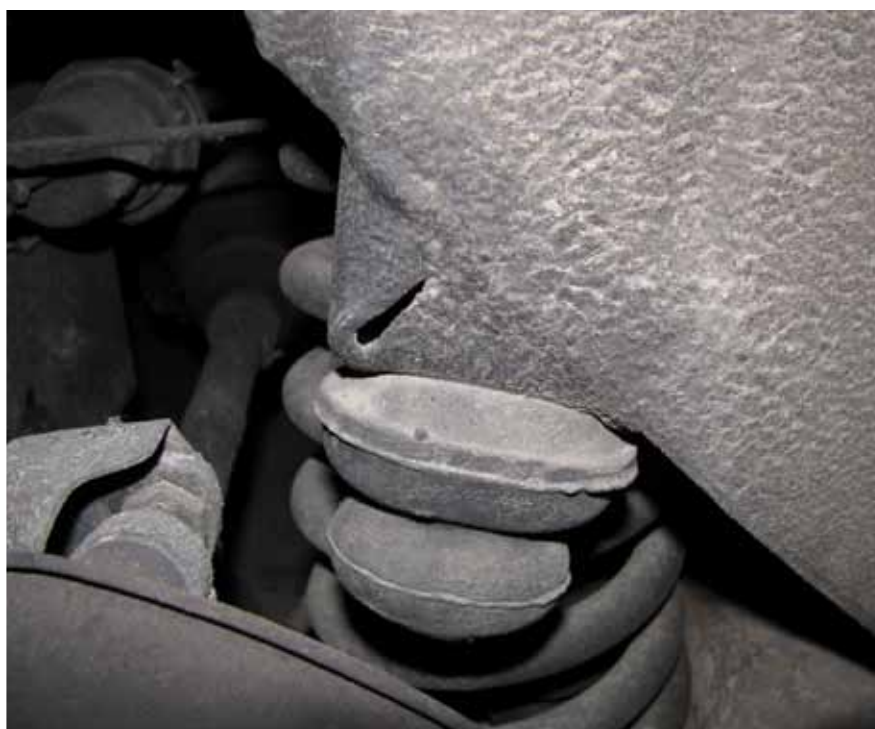
Roststelle ⑩: Die Konsolen für die Gummipuffer sind ab Werk nicht hohlraumversiegelt.

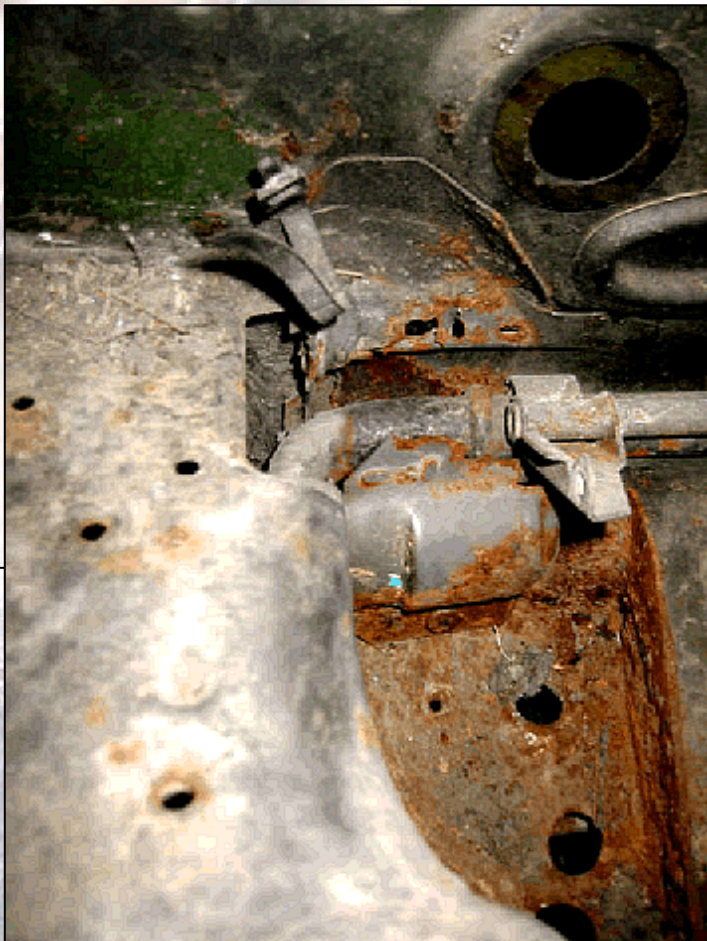
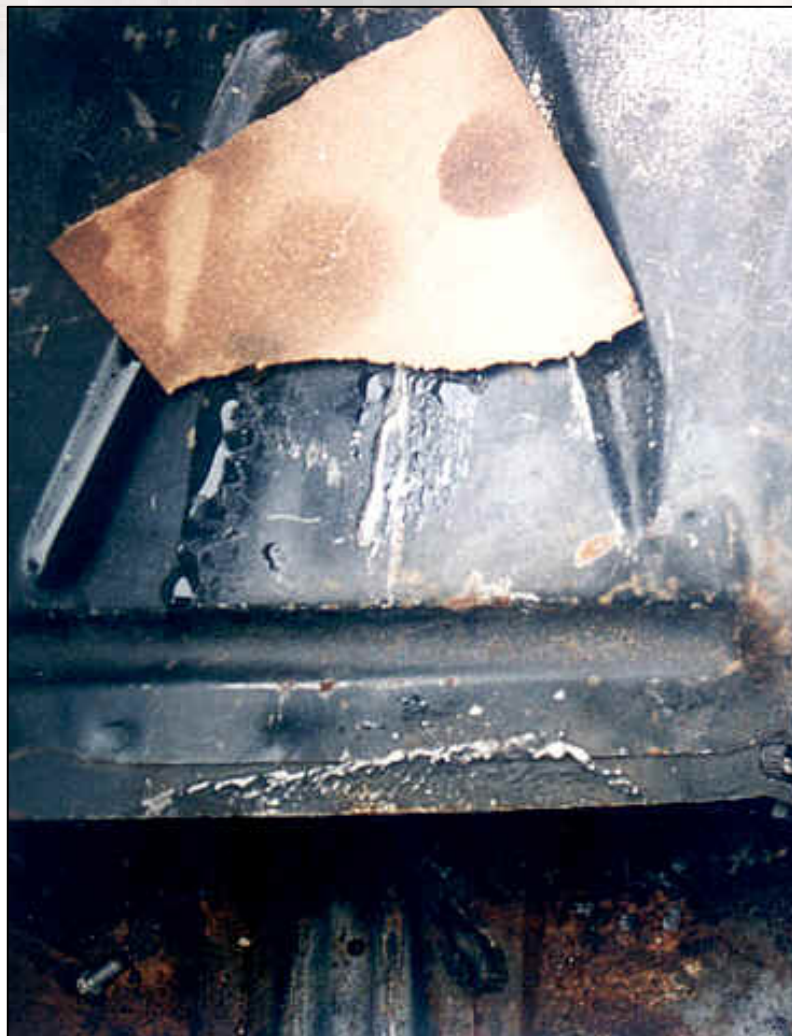
rautenförmigen Motorhauben gibt, läßt sich dieser Schaden leicht diagnostizieren. Bis bei einem Frontschaden die Aufhängungspunkte der Vorderachse in Mitleidenschaft gezogen werden, ist auch ein derartig großer Schaden an der Peripherie entstanden, daß man eine entsprechende Reparatur nicht übersehen kann

**Bild oben: Totalverlust der  
Vorderachsaufhängung  
Bild unten: Kofferraumboden  
mit Unfallknick**

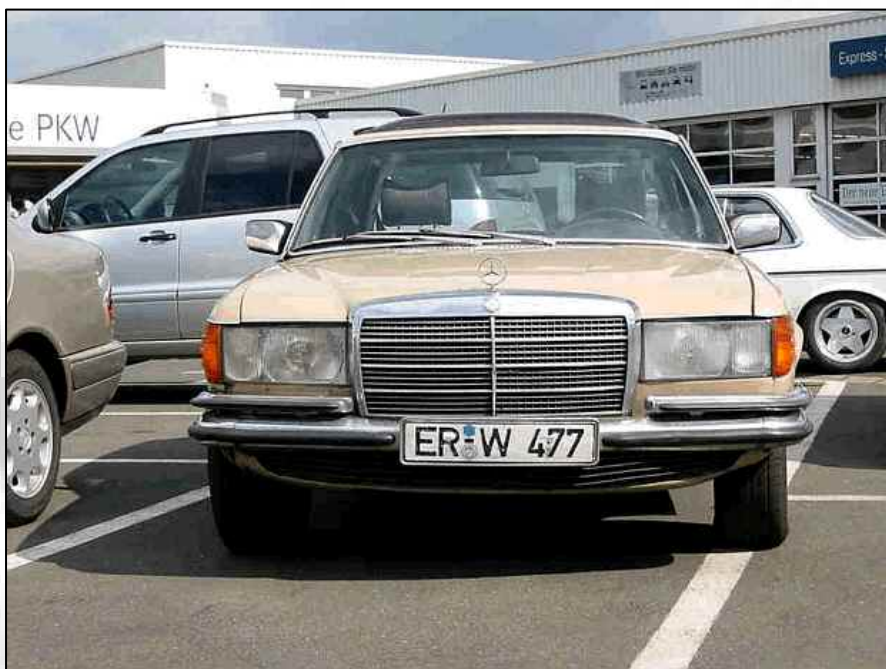
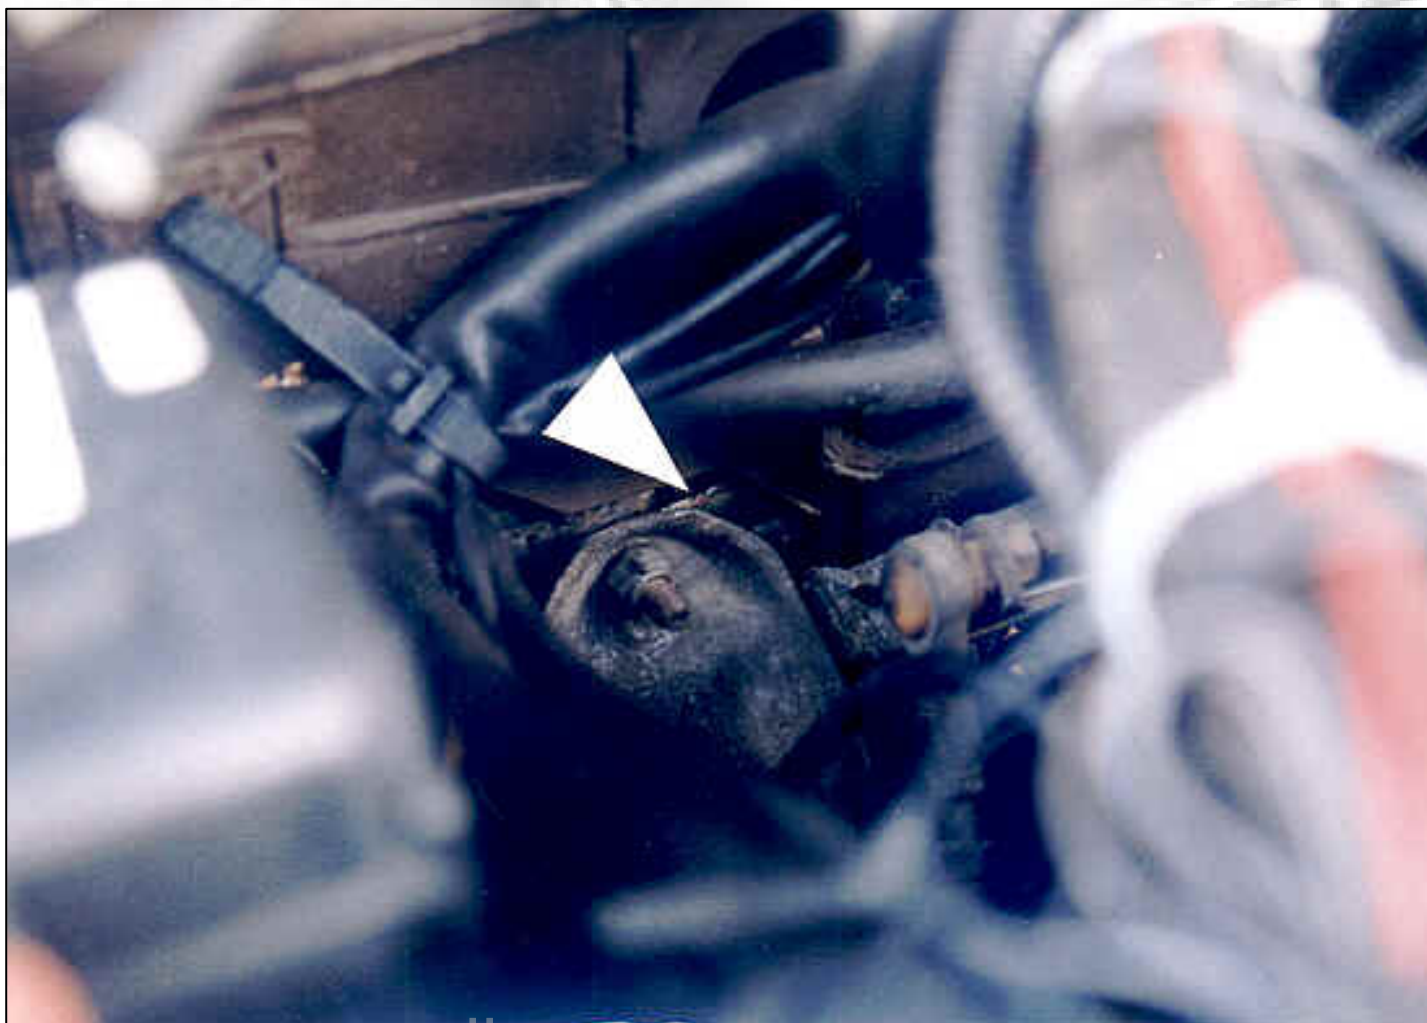
Die seinerzeit neuartige und etwas unübersichtliche Vorderachskonstruktion reißt bei massiver Überbeanspruchung und Schwächung durch Rost aus der Stirnwand. Hier verläuft der Querstabilisator, der gleichzeitig die Funktion eines geschobenen Längslenkers, bzw. in Verbindung mit dem oberen Querlenker, die Funktion eines Schräglenkers übernimmt (nicht ablenken lassen!). Die in der Höhe der Radkastenstehwände befindlichen Befestigungspunkte sollten also - obwohl der Schaden relativ selten ist - akribisch abgeleuchtet werden.

**Bild oben: „Schiefes Grinsen“ Unfall oder schlampige Rostreparatur?**

**Bild unten: „Versteckter Riss der Vorderachsaufhängung“  
(gleiches Auto wie Seite 5 oben, nur vor dem Zerlegen!)**

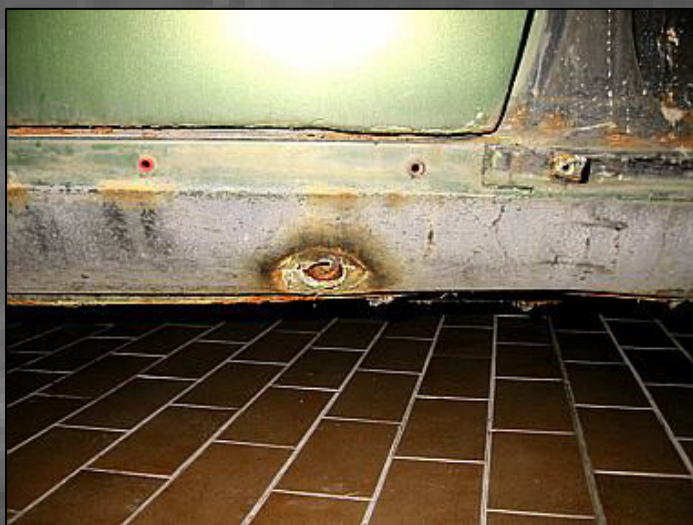
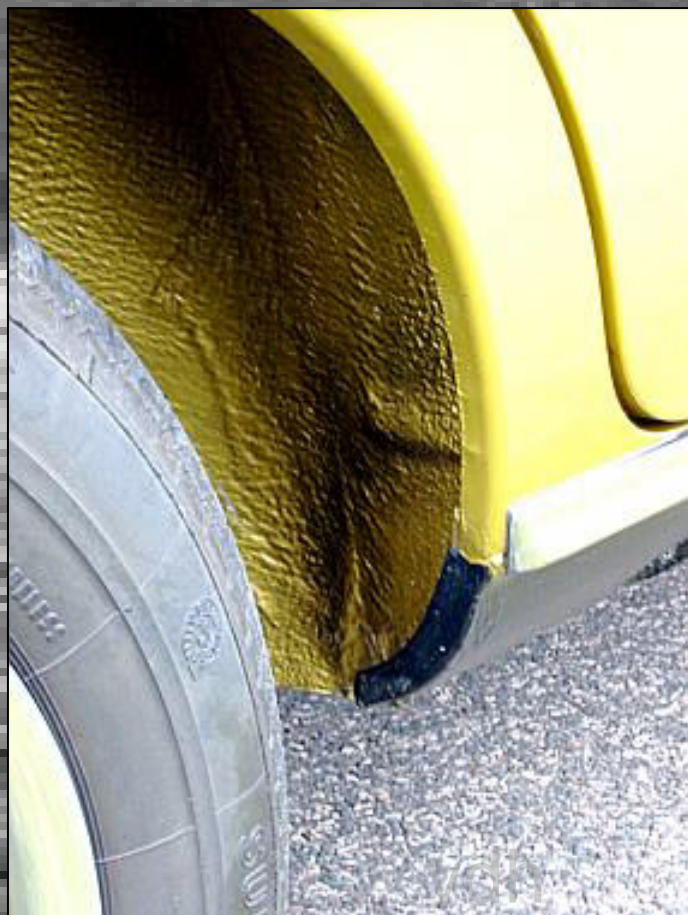
**Bild oben: Meistens mehr Rost- als Wagenheberaufnahme**  
**Bild links: Beim 116 überlappt der Radlauf den mattschwarz lackierten Schweller**

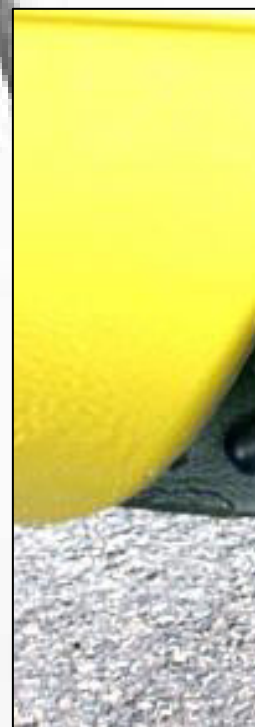
**Bild links:**  
Radkasten mal anders:  
Allein der Radlauf wird  
schon teuer genug, die  
Radkastenunter-kante (Pfeil)  
kann uferlos werden)

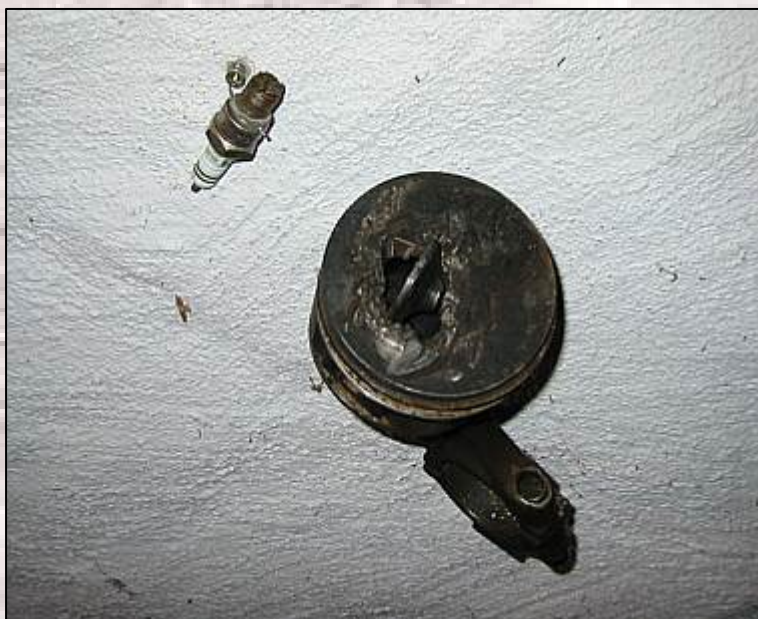
### **Altersschwache Gummis können auch gefährlich werden, wie diese Hardyscheibe!**

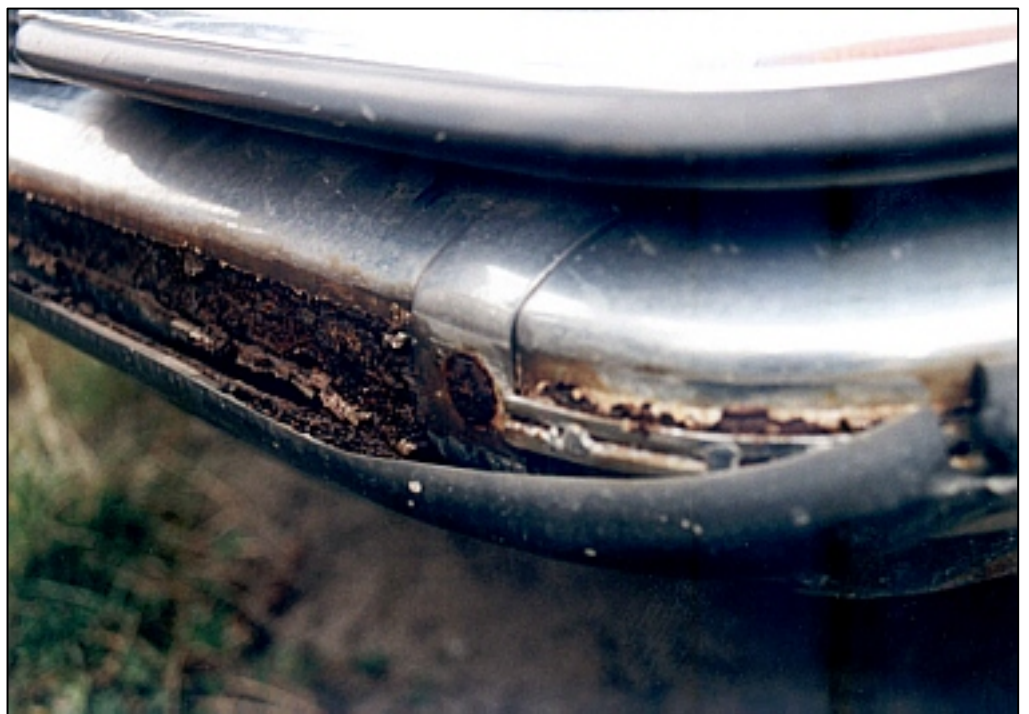
**Die gleichen Wetterbedingungen, die diese Stoßstange zerstörten, dürften auch dem Rest des Wagens zugesetzt haben!**
