# **KAUFBERATUNG HECKFLOSSE W 110/111**

**VDH  
VEREIN DER HECKFLOSSENFREUNDE E.V.  
MB-STRICH-ACHT-IG  
PESTALOZZISTR. 16 -90429 NÜRNBERG**

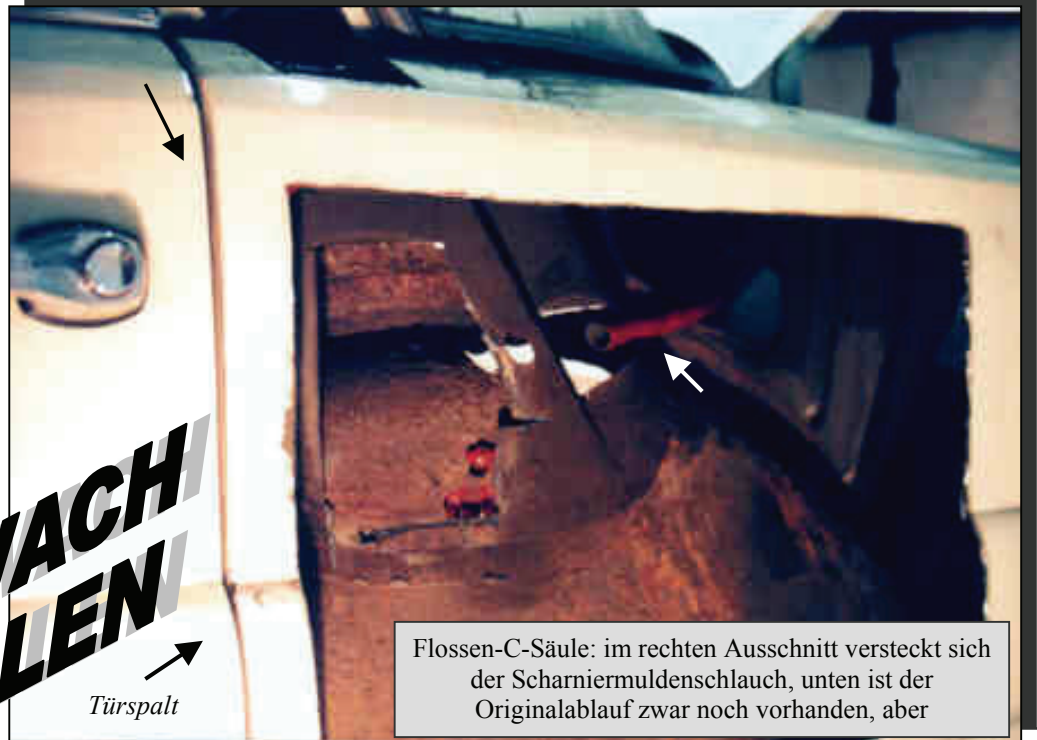
**SCHWACHSTELLEN**

Die Stellen, an welchen sich die Längsträger bei Unfällen auf Grund der Sicherheitskarosserie verformen sollen, sind in der nachfolgenden Skizze mit Pfeilen gekennzeichnet. Durch eine Sichtprüfung und durch das Abtasten mit der Hand, kann der Grad der Verformung festgestellt werden.

Der erste Blick rund ums Auto gilt den Fluchten und Passungen. Verlaufen diese nicht einwandfrei, so sind „Restaurateure“ oder Bruchpiloten (s. Rahmenskizze) dafür verantwortlich.

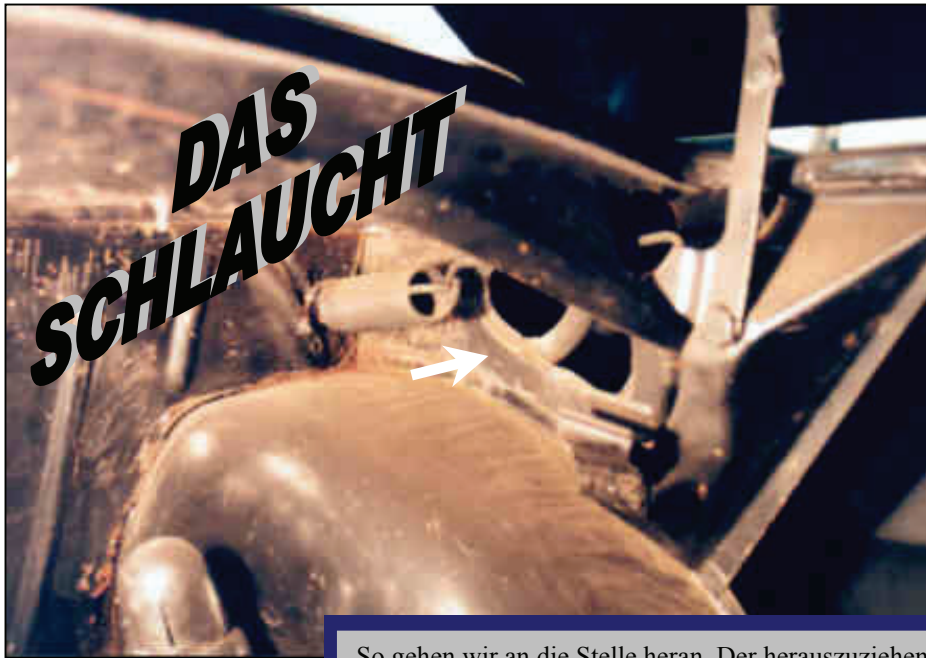
So gehen wir an die Stelle heran. Der herauszuziehende (und wieder zu montierende) Schlauch kreuzt die dreieckige Aussparung in den Kofferraumstreben zwischen Hutablage und Radkasten.

weiterer kaufentscheidender Mangel versteckt sich in der C-Säule. Die Wasserabläufe der Heckdeckelscharniermulde und ggf. der Zwangsentlüftung und/oder des Schiebedachs zielen mit viel zu kurzen Schläuchen nur grob in ein Ablaufloch in der Mitte des äußeren Innenradhauses (diesen Satz am besten zweimal lesen). In der Folge

den Wagen trotzdem kaufen, muß die Säule sorgfältig hohlraumkonserviert und der Ablauf regelmäßig auf seine Funktion überprüft werden. Dieser Ablauf ist ein Kunststoffteil, das sich durch Drehen um 45° nach hinten heraus nehmen läßt. Fehlt das Teil schleudert das Rad jede Menge Dreck in den Hohlraum. Noch schlimmer ist es,

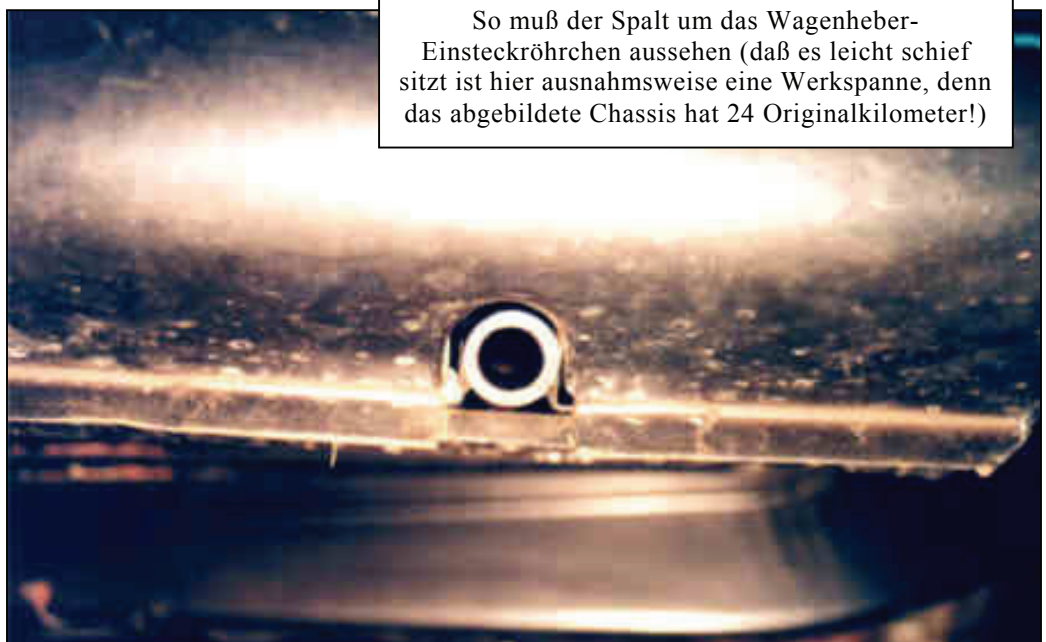
So muß der Spalt um das Wagenheber-Einsteckröhrchen aussehen (daß es leicht schief sitzt ist hier ausnahmsweise eine Werkspanne, denn das abgebildete Chassis hat 24 Originalkilometer!)

Weiteren massiven Ärger bereiten die Einstiege. Fehlen die Abdeckkappen der Wagenheberaufnahmen, kann sich Schmutz und Gilb festsetzen. Rund um die Einsteckröhrchen muß ein kleiner Spalt verlaufen, was bei Reparaturen nur sehr selten beachtet wird.

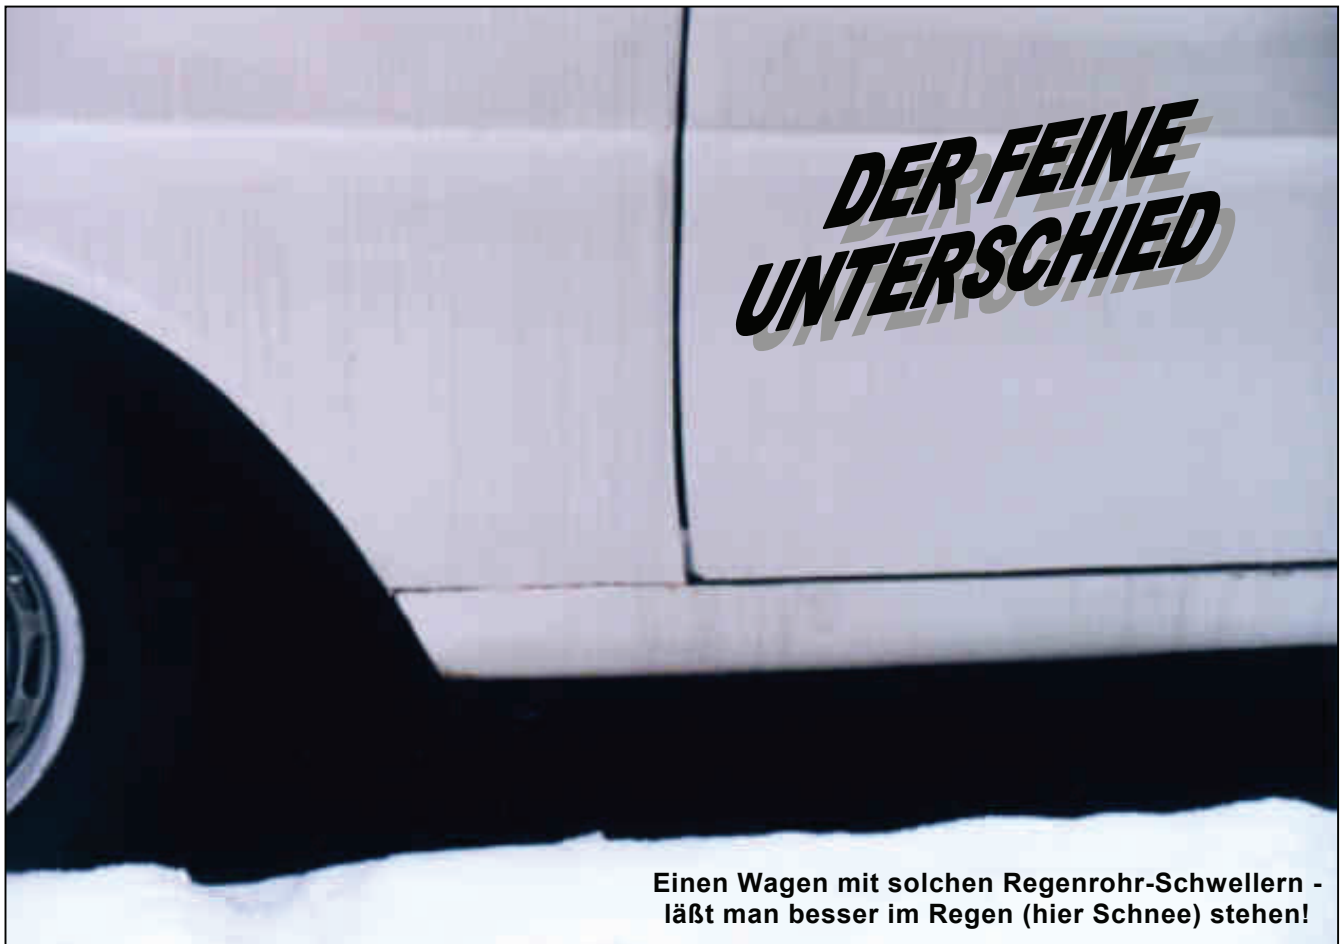
**Einen Wagen mit solchen Regenrohr-Schwellern -  
läßt man besser im Regen (hier Schnee) stehen!**

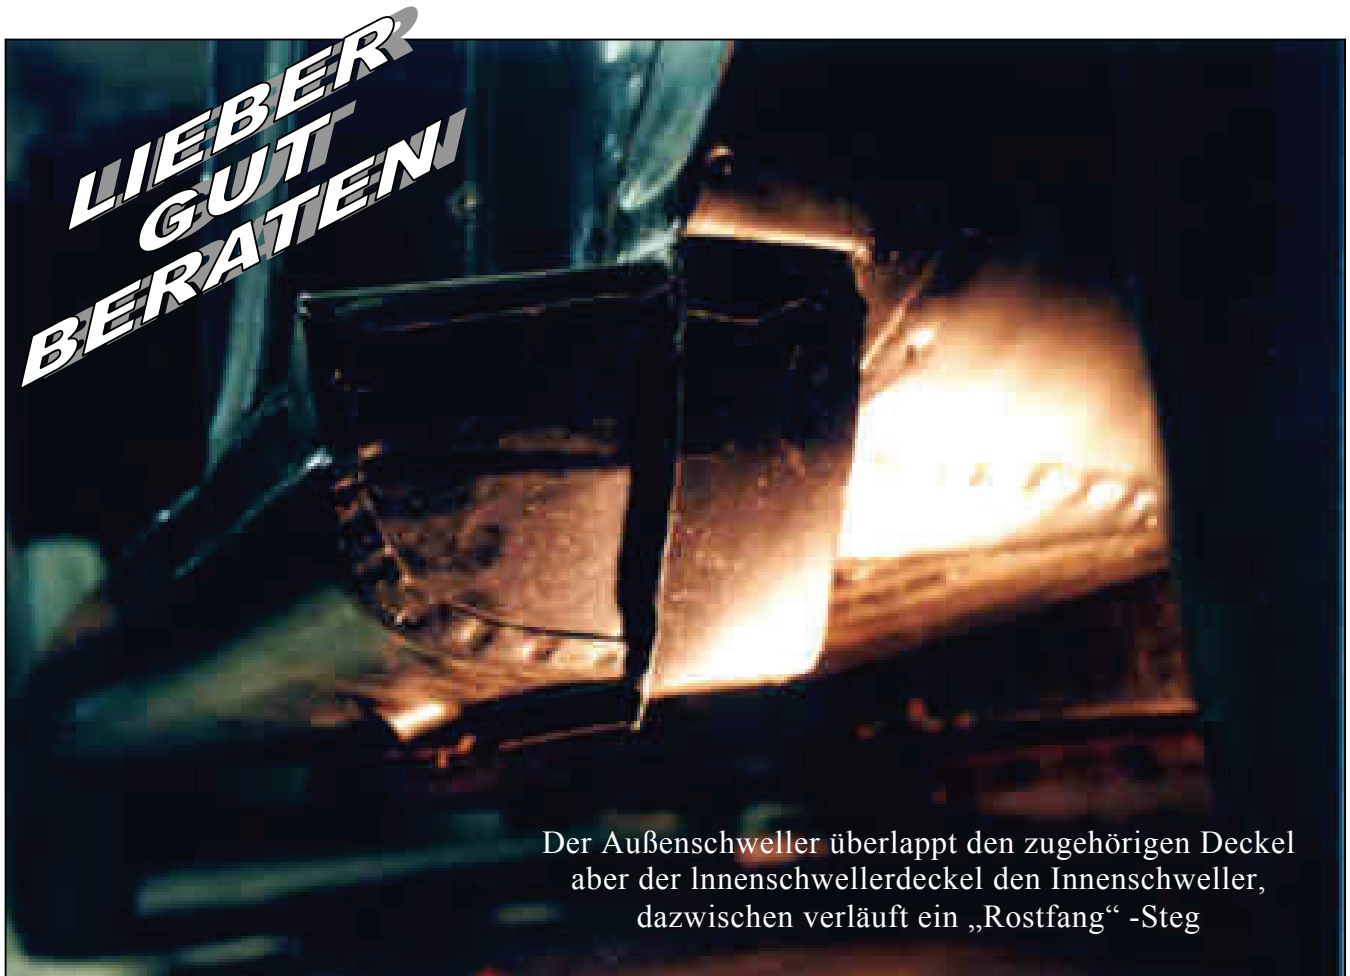
Der Außenschweller überlappt den zugehörigen Deckel  
aber der Innenschwellerdeckel den Innenschweller,  
dazwischen verläuft ein „Rostfang“-Steg

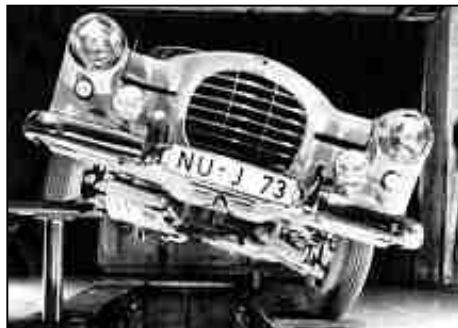
Ein echter Knackpunkt ist die **VORDERACHSE**, deren Überholung zuzüglich Aus- und Einbau mit ca. 2.500.- DM zu Buche schlägt. Besonders aufwendig sind frühe Modelle (bis ca. Juni 1961). Zur Prüfung hockt man

Übung ebenso elegant wie effektiv; bewegt sich nämlich das Rad deutlich nach außen, ist eine mehr oder wenige vollständige Achsüberholung angeraten, weil eine derart wackelige Radführung nicht unbedingt verkehrssicher ist (Eventuelles Radlagerspiel läßt sich durch Betätigen der Fußbremse ausschalten). Richtig gefährlich wird es jedoch erst, wenn der Kandidat beim Einfedern knarrt wie ein altes Bettgestell; festgerostete Querlenker haben nämlich kein Spiel, sie reißen dafür irgendwann ab. Die Hinterachsen führen bis auf gelegentlichen Sing-Sang ein unauffälliges Leben. Ein Faltenbalg mit verschraubter Naht ist allerdings nur ein Notbehelf und keine Dauerlösung. Wenn oben in der Mitte statt einer einfachen Querfeder ein Boge-Niveau

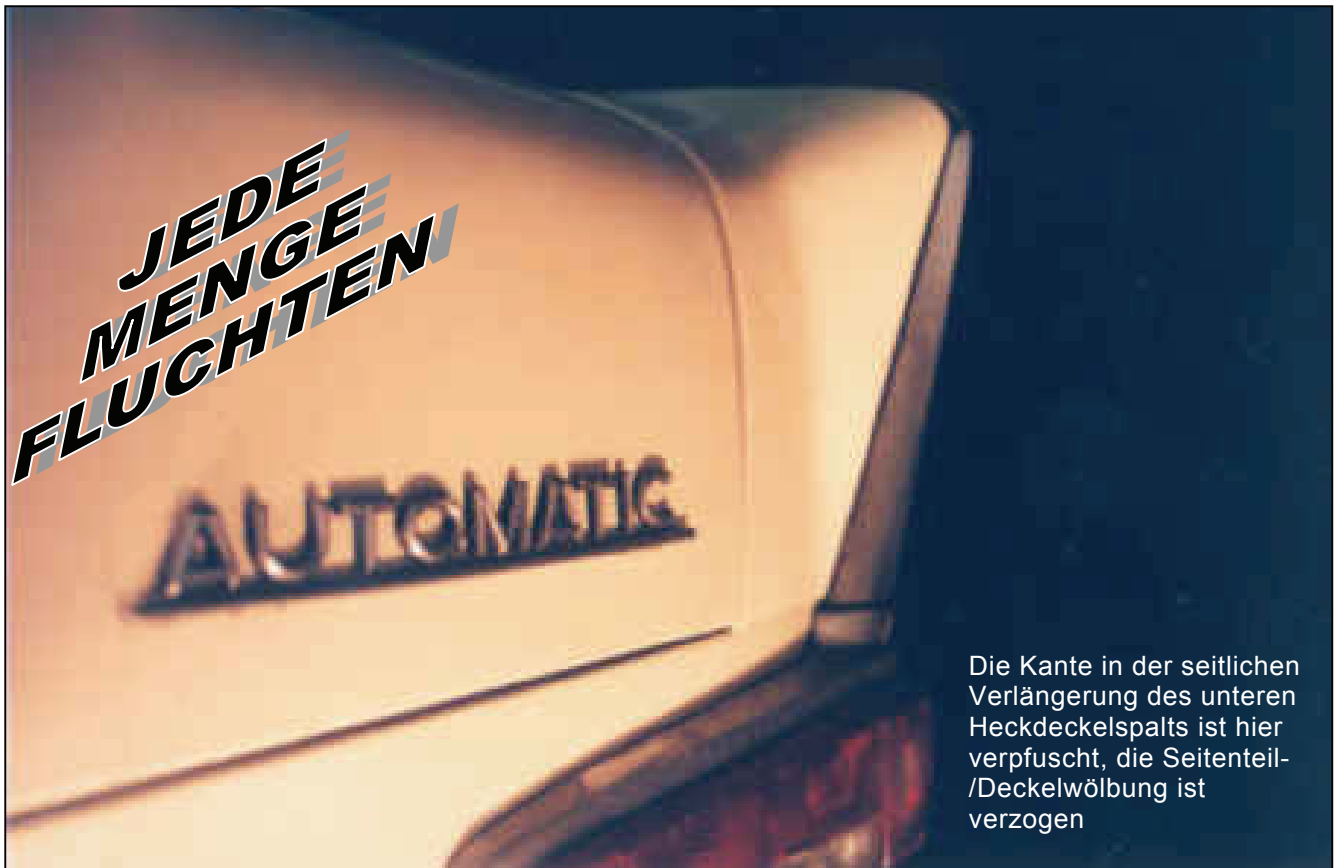
Die Kante in der seitlichen Verlängerung des unteren Heckdeckelspalts ist hier verpuscht, die Seitenteil-/Deckelwölbung ist verzogen

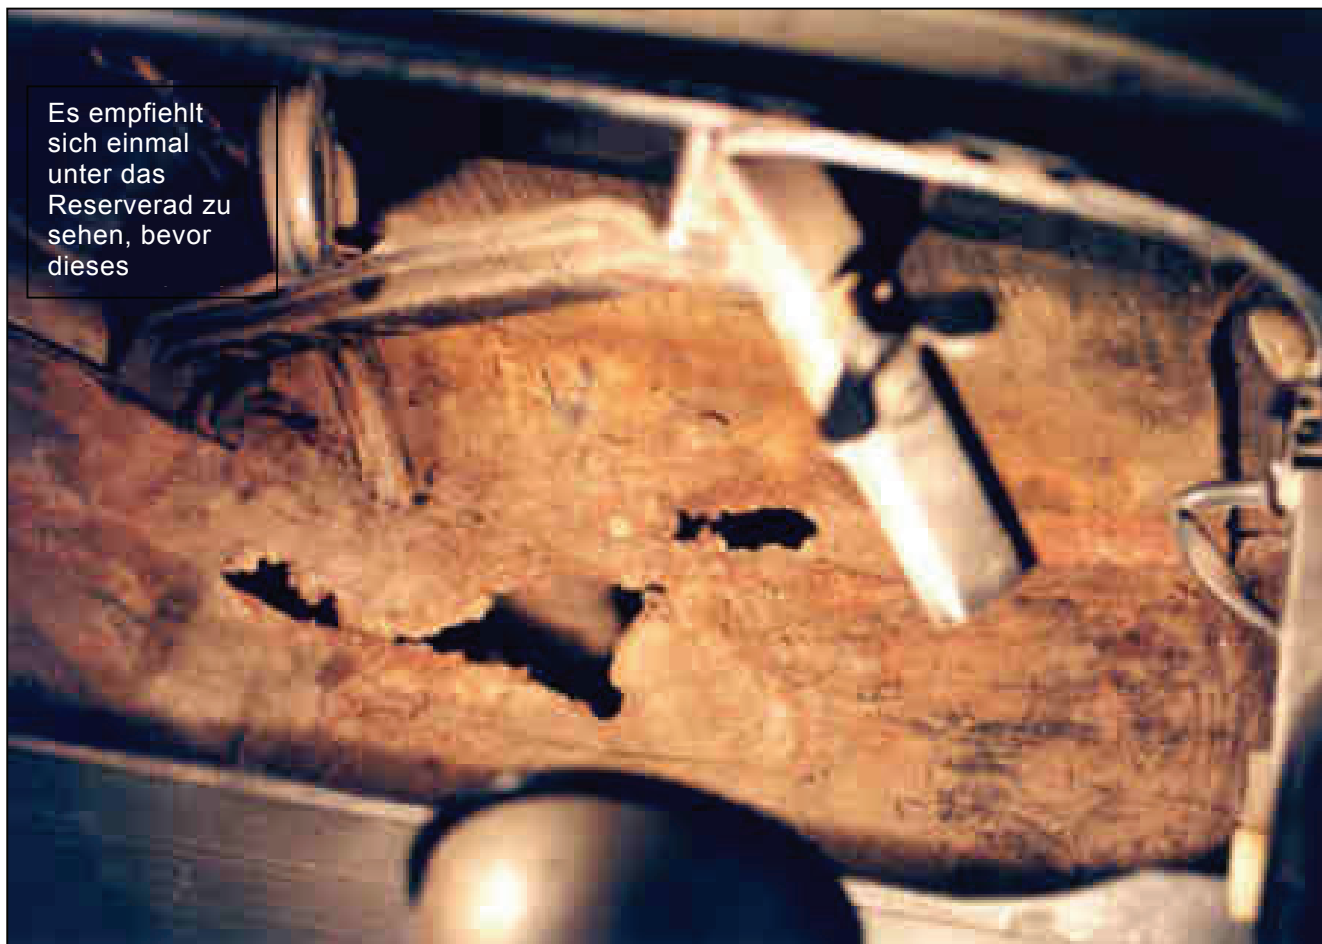
Es empfiehlt sich einmal unter das Reserverad zu sehen, bevor dieses

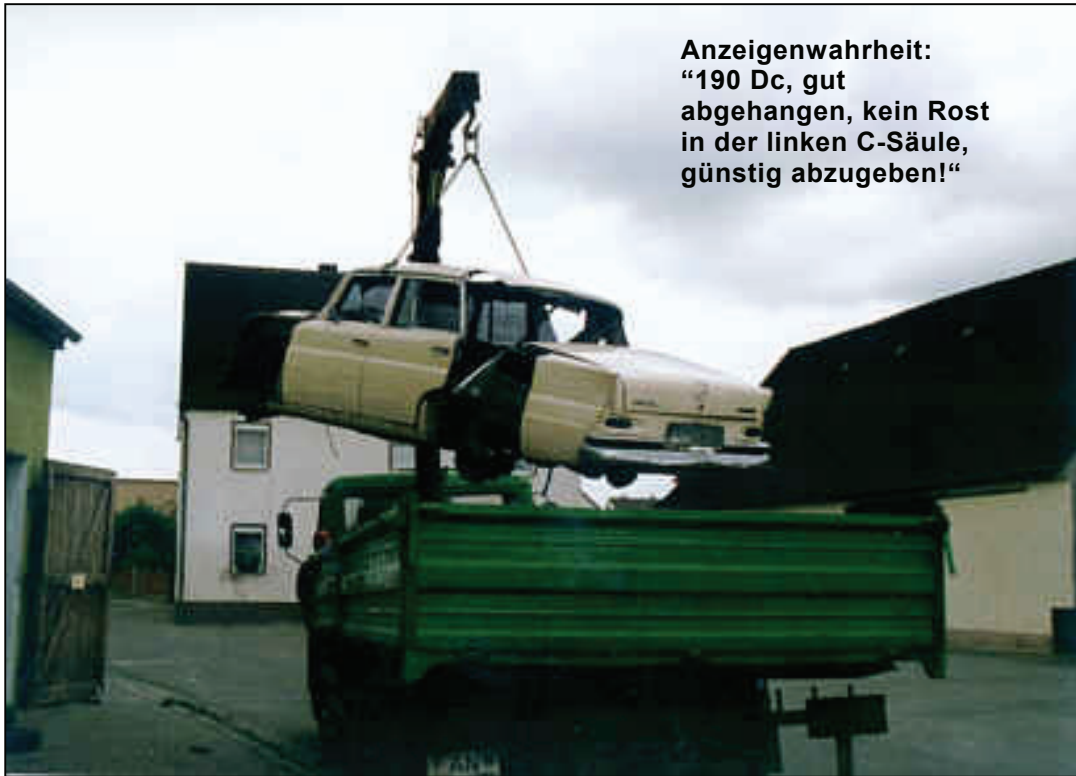
**Anzeigenwahrheit:  
"190 Dc, gut  
abgehangen, kein Rost  
in der linken C-Säule,  
günstig abzugeben!"**

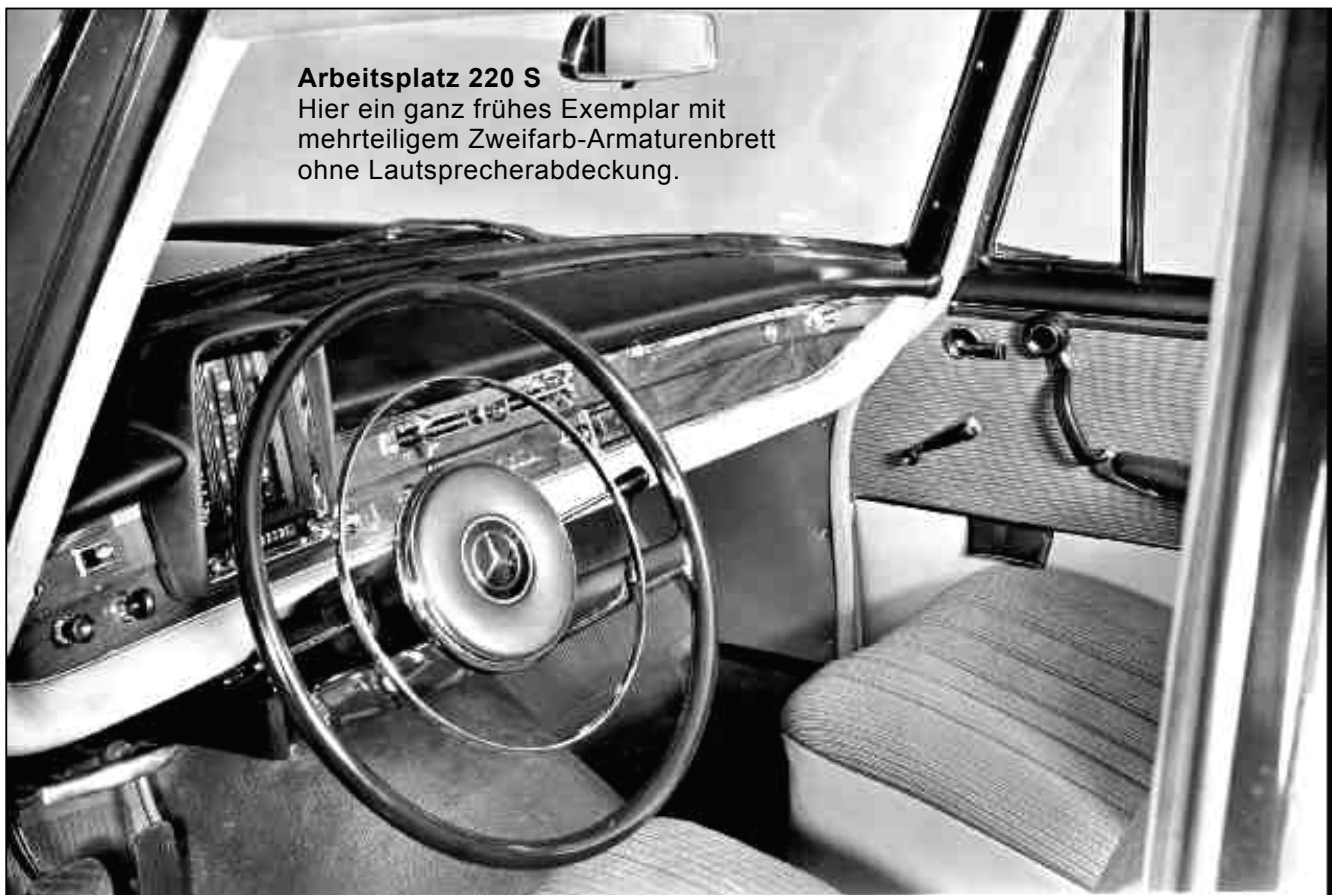
### Arbeitsplatz 220 S

Hier ein ganz frühes Exemplar mit mehrteiligem Zweifarb-Armaturenbrett ohne Lautsprecherabdeckung.
