# KAUFBERATUNG MERCEDES-BENZ W 116

## *Kaufberatung* **W 116**

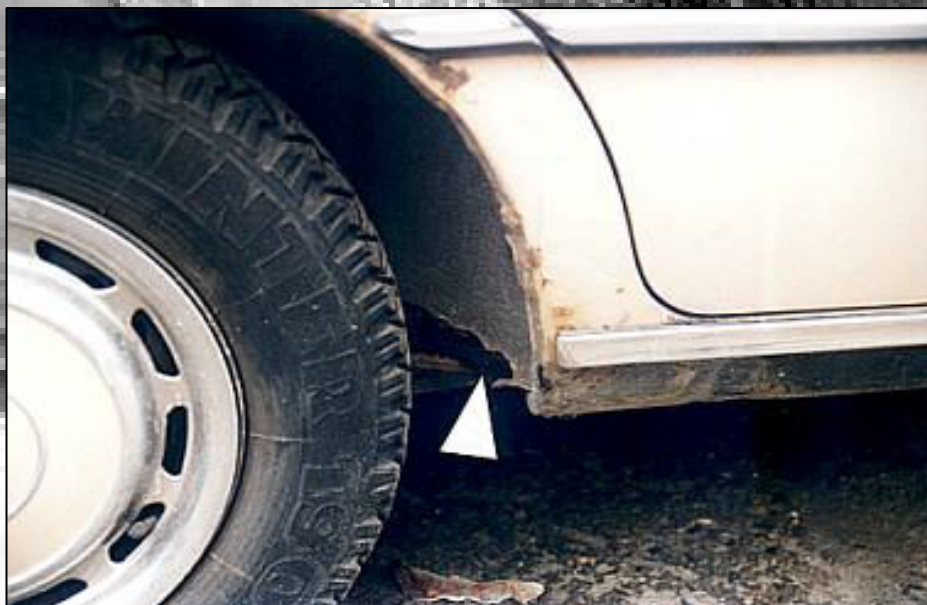
Die hinteren Radläufe werden gern mit Überziehbölen entwertet; der Radlauf falz darf nur aus zwei Bölen bestehen. Man sollte kein Fahrzeug mit sichtbar reparierten Radläufen kaufen; eine fachgerechte Restauration ist dann häufig nur noch mit einem extrem teuren Austausch des gesamten Seitenteils machbar.

**Bild links:**  
Radkasten mal anders:  
Allein der Radlauf wird  
schon teuer genug, die  
Radkastenunter-kante (Pfeil)  
kann uferlos werden)

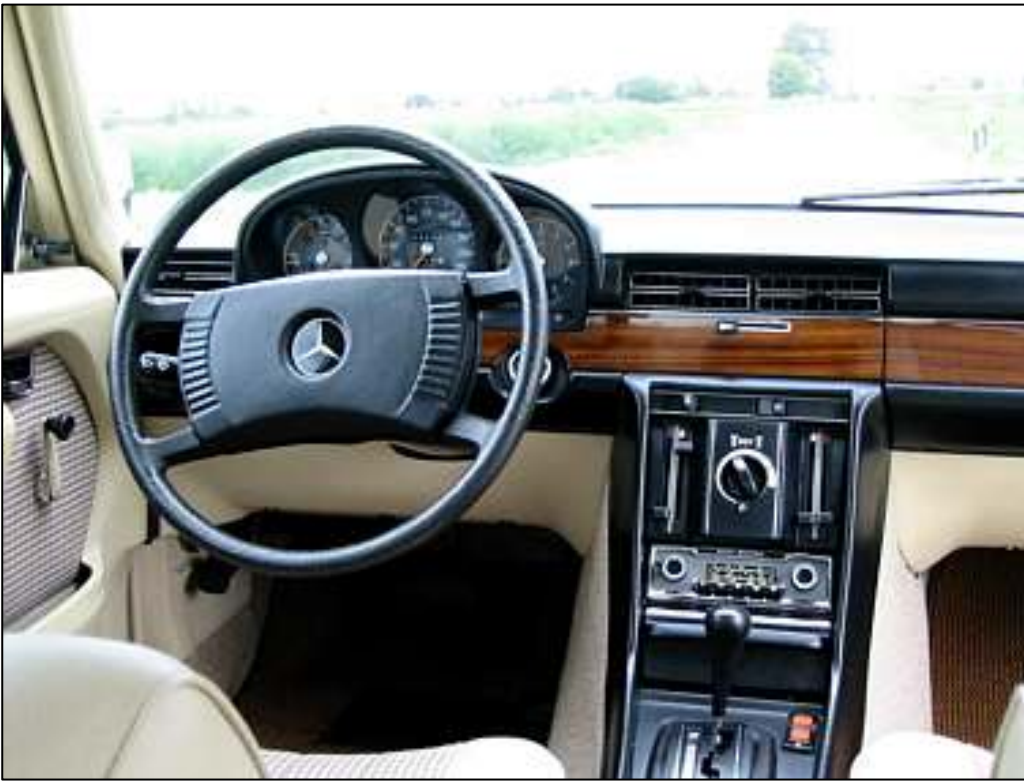
**Hier haben 53.000 km ihre Spuren hinterlassen, nämlich gar keine!**
