# Kaufberatung Heckflosse

Die folgende Kaufberatung gilt den Limousinen der Mercedes Baureihen W 110 - 111 - 112, die im Volksmund unter dem Namen „Heckflosse“ oder auch nur „Flosse“ bekannt sind und im Jahr 2009 ihren fünfzigsten Geburtstag feiern dürfen. Längst haben die Wagen sich von ihren Erstbesitzern getrennt und sind nahezu ausschließlich in Liebhaberhand. Ein Umstand, der manch ein Verkaufsgespräch erheblich vereinfachen kann, denn auch der Vorbesitzer sollte

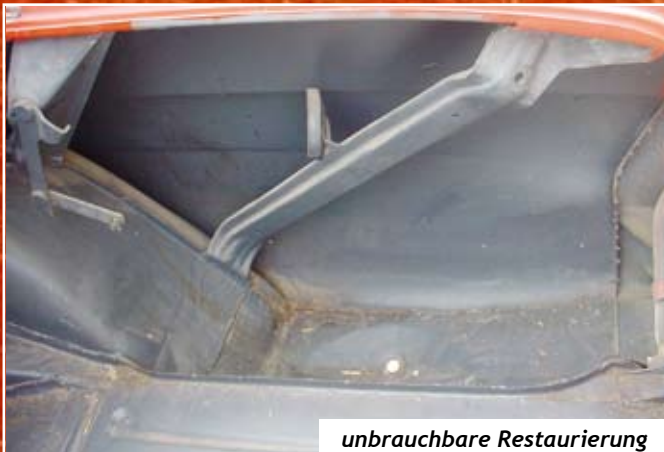
**unbrauchbare Restaurierung**

Die absolute Todsünde sind übergeschweißte Reparaturbleche, weil darunter der Rost bis tief in die Hohlräume weiterbrütet. Das geschulte Auge erkennt diese Reparaturmethode an der mangelhaften Formgebung charakteristischer Kanten. Typisch ist auch das „pappige“ Geräusch beim Abklopfen von aufgedoppelten Unterbodenblechen. Der häufigste Versuch die Fahrzeuge vor Rost zu schützen war und ist das Einsprühen mit dickem schwarzen Unterboden-„schutz“. Diese Maßnahme hat wegen zugekleisterter Wasserabläufe allerdings eher den gegenteiligen Effekt. Lediglich ganz frühe Modelle, die noch ohne werkseitigen PVC-Steinschlagschutz ausgeliefert wurden, werden so eventuell widerstandsfähiger gegen Flug- und Falzrost. Original sind Schweller, Radkästen und Unterboden in Wagenfarbe lackiert.

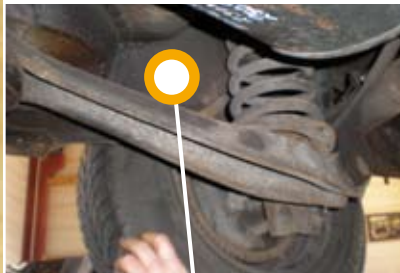
**Ablaufloch**

*Gutes Ende - Böses Ende. Vorn sind die Schwellerenden kunstvoll verschachtelte Blechbauten, und auch hinten begegnen sich an dieser Ecke sehr viele Bauteile. Schweißreparaturen führen hier meist zu schweren Folgeschäden. Original ist hinten eine kleine Sicke zum Radlauf und vorn eine Überlappung des Schwellers über dem Abschlussdeckel (siehe Bilder Punkt 2.). Original läuft um die Wagenheberaufnahmen eine Öffnung, das Rohr trägt nur über eine innen angebrachte Konsole, und das nur so lange, wie an verschiedenen Stellen in den Schweller eingedrungenes Wasser noch ablaufen kann (siehe Bilder Punkt 2.). Kunststoffabdeckkappen sollen verhindern, dass Straßenschmutz in den Schweller geschleudert wird..., fragen ob diese vorhanden sind und um Fotos ohne Kappen bitten. Sensationell ist es, wenn das winzige Ablaufloch hinten am Schweller noch vorhanden ist.*

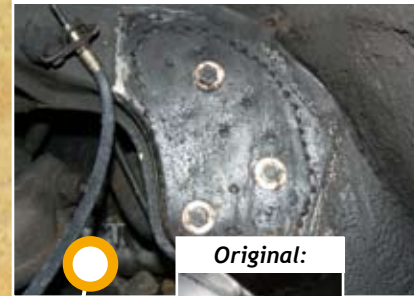
**Original:**

**2. Lenkgetriebefestigung: schlechte Reparatur**

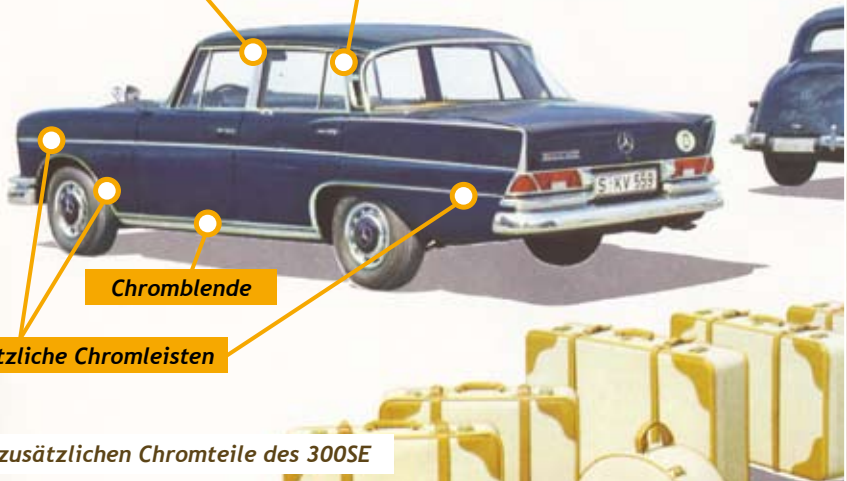
Chromblende

zusätzliche Chromleisten

die zusätzlichen Chromteile des 300SE

als 12 Stunden Parken in Paris, Rom oder München. Auch das Kleinzeug, das häufig bei Reparaturarbeiten beschädigt wird, gibt es nicht im Sonderangebot bzw. überhaupt nicht mehr. Eine Klasse für sich sind wieder die 300er, die verschwenderischen Tür- und Radlaufleisten sind ausgesprochen empfindlich, und die Haltbarkeit der Endstücke der breiten Einstiegsleisten spottet jeder Beschreibung. Wie im Fall der Stoßstangen wird auch bei den Zierleisten für eine Wertermittlung der vordergründige Glanz zusätzlicher Teile durch die mangelhafte Originalität mehr als aufgewogen. Nur die echten S-Flossen (also nicht der 220 b) haben Zierleisten an der Kotflügelfront, oberhalb der Heckscheibe und längs auf den Flossen verlängert bis auf die Tür. Alle 111er, also dieses Mal auch der 220 b, haben chromgefasste Türscheiben. Der 220 b und auch die allerersten Kleinen hatten bis 08.61 wie die Großen breite Chromleisten in den Scheibengummis der Front- und Heckscheibe, die nach diesem Datum schmaler ausgeführt wurden (S-Flosse unverändert).

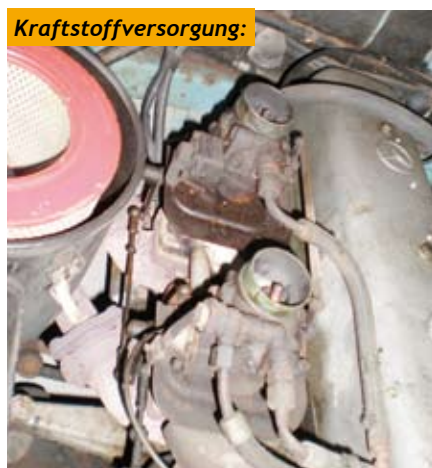
2-fach-Fallstromvergaseranlage  
mit Solex 34 PICB im 220b

Dahingegen zeigt die Solex-Ausführung (frühe 220 S) gerne undichte Gehäusedeckel, was an Sprit im Vergaserbereich erkennbar ist. Da ein großer Anteil der Fahrzeuge (200, 220, 220 S, 230, 230 S) mit Zweivergaseranlagen ausgerüstet ist, ist darauf zu achten, dass beide richtig funktionieren und synchronisiert sind. Andernfalls lassen die Leistungsentfaltung und der Spritverbrauch zu wünschen übrig. Die Einspritzer sind, was die Einstellung angeht, deutlich langzeitkonstanter. Bei entsprechenden Laufleistungen kann die Raumnocke der Einspritzmengensteuerung Verschleiß aufweisen, was zu einer Abmagerung des Benzin-Luftgemisches

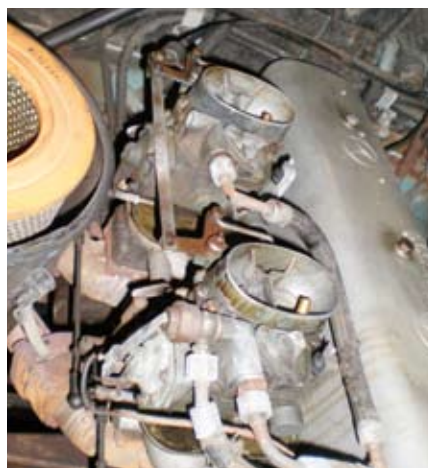
Frühe Ausführung 2-fach-Register-Fallstrom-  
vergaseranlage mit Solex 34 PAITA im 220 Sb

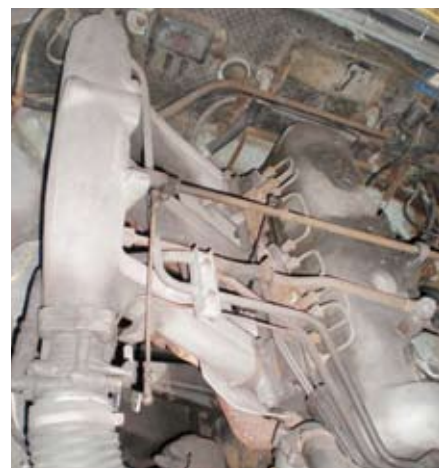
Frühe Ausführung mechanische Bosch-  
Benzineinspritzung im 220 SEb

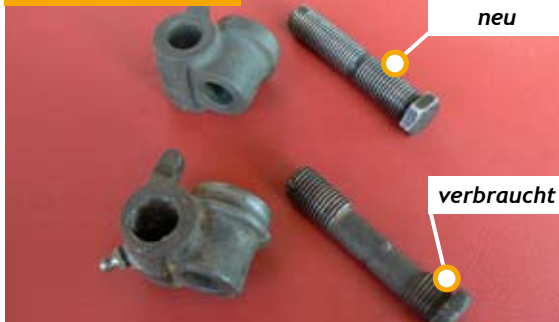
#### Lager Vorderachse:

Ein echter Knackpunkt ist die **VORDERACHSE**. Besonders aufwendig sind frühe Modelle (bis ca. Juni 1961). Zur Prüfung hockt man sich NACH der Probefahrt neben einem Vorderrad hin und umfasst es oben mit beiden Händen. Nun lässt man sich mit Schwung nach hinten fallen, als wolle man das Rad abreißen. Mit etwas Training (und evtl. einem Rangierwagenheber unter dem Querlenker) ist diese Übung ebenso elegant wie effektiv; bewegt sich nämlich das Rad deutlich nach außen, ist eine mehr oder wenige vollständige Achsüberholung angeraten, weil eine derart wackelige Radführung nicht unbedingt verkehrssicher ist. Eventuelles Radlagerspiel lässt sich durch Betätigen der Fußbremse ausschalten. Richtig gefährlich wird es jedoch erst, wenn der Kandidat beim Einfedern knarrt wie ein altes Bettgestell; festgerostete Querlenker

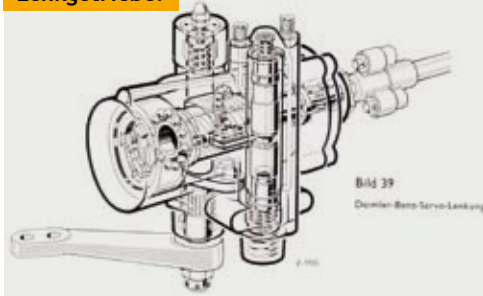
Servolenkungsgetriebe

Die **LENKGETRIEBE** sind in der Regel problemlos und langlebig. Allerdings sind sie häufiger undicht. Die Abdichtung ist vor allem bei der Servolenkung nicht unproblematisch, da hier viele O-Ringe nicht ohne Totalzerlegung austauschbar sind.

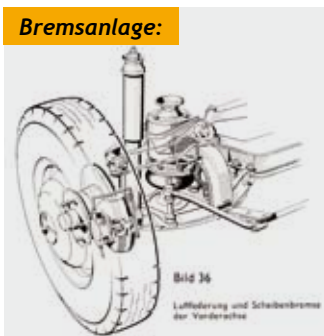
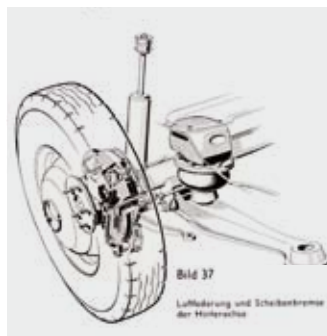
**Bremsanlage:**

ATE-Scheibenbremsanlage  
(Lizenz-Dunlop) im 300 SE

Hier einige Preisbeispiele: Für einen, in den frühen Modellen verwendeten 3-Kolben-Sattel, gibt es eine Verbindungsbremsleitung die, sage und schreibe über 200 Euro kostet. Bremssattel gibt es ab ca. 120 Euro im Austausch, auch die 3-Kolben-Sattel, neu sind nur noch die späten ATE-Sattel (Listenpreis 268,19 Euro) erhältlich. Die Aluminiumbremstrommel für die großen Flossen vorn: 1402,88 Euro!!!, die Stahltrommel für die kleine: 374,70 Euro. Hier macht fachgerechtes überarbeiten, in diesem Fall ausdrehen bis zu einem im Tabellenbuch angegebenen Toleranzmaß, Sinn.

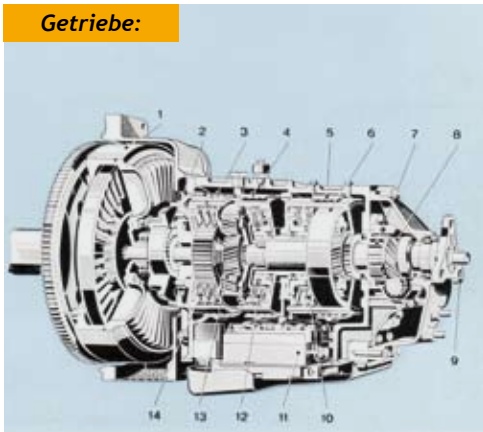
Der Aufbau des Automatikgetriebes

- 1 Hydraulische Kupplung
- 2 Primärölpumpe
- 3 Bremsband 3
- 4 Bremsband 1
- 5 Bremsband 2
- 6 Planetenradsatz hinten
- 7 Parksperre
- 8 Antrieb für Regler und Sekundärölpumpe
- 9 Ausgangswelle
- 10 Kupplung 2
- 11 Schaltschiebergehäuse
- 12 Kupplung 3
- 13 Planetenradsatz vorne
- 14 Kupplung 1

**GETRIEBE**-Probleme zählen nicht zu den klassischen Mängeln der Flossen. Vereinzelt machen stark schwankende Tachuanzeigen auf einen losen Ausgangsflansch aufmerksam. Dies sollte umgehend behoben werden, da sonst die Hauptwelle und die Schaltkörper so beschädigt werden, dass ein Getriebetausch notwendig wird. Permanente Mahlgeräusche, die im vierten, direkten Gang etwas leiser sind, deuten auf einen Lagerschaden hin. Die Automatic (Sonderausstattung ab August 1962) schaltet meist etwas rabiat. Das Öl am Messstab darf aber nicht verbrannt riechen oder aussehen. Reichlich unzuverlässig, aber wegen ihrer Seltenheit interessant, ist die bis 1961 lieferbare Hydrak-Halbautomatic. Ein weiterer Seltenheitsbonus gilt für 300er mit Schaltgetriebe.

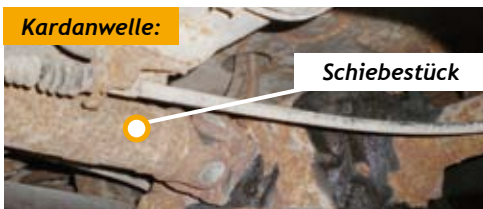
Kardanwelle an Hinterachsdifferential

Ein Vibrator namens **KARDANWELLE** (Unwucht!) dürfte keine Lustgefühle hervorrufen, wenn z.B. eine getrennte Welle nicht an den zu übereinstimmenden Wuchtmarkierungen wieder zusammengeschoben wurde. Altersbedingt sind des öfteren die Hardyscheiben rissig, ein rechtzeitiger Austausch ist notwendig, da sonst der Dreiecksflansch ausschlagen kann. Ansonsten gilt es die Kreuzgelenke auf zuviel Spiel zu prüfen (ebenfalls Vibrationen!) und ein verschlissenes Mittellager macht sich durch klopfen beim anfahren bemerkbar.

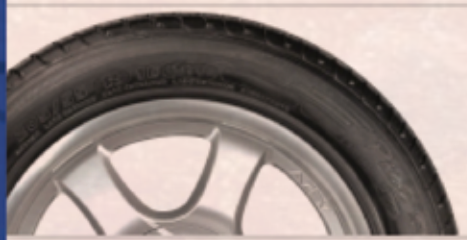
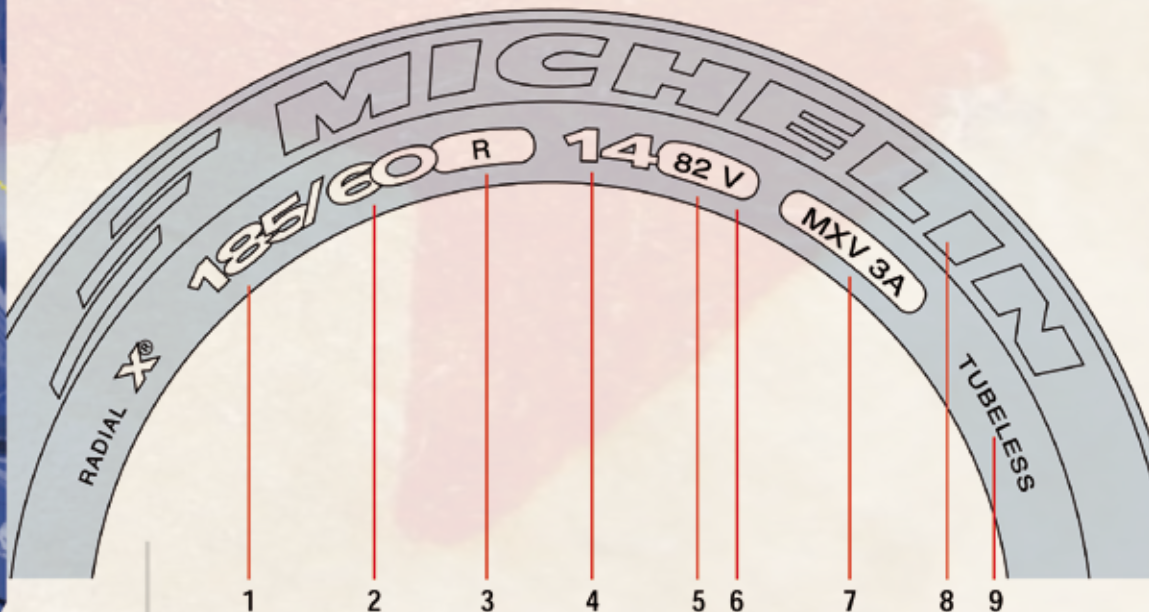
## Die Bereifung Reifenkennzeichnungen PKW/LKW

| 1 | Reifen-Nennbreite in mm | 6 | Speed Symbol V=bis 240 km/h |
| 2 | Höhen-Breiten-Verhältnis in % | 7 | MXV 3A=Reifentyp |
| 3 | Radialkarkasse | 8 | Herstellerangabe |
| 4 | Nenndurchmesser in Zoll | 9 | Schlauchloser Reifen |
| 5 | Load-Index 82=475 kg | | |

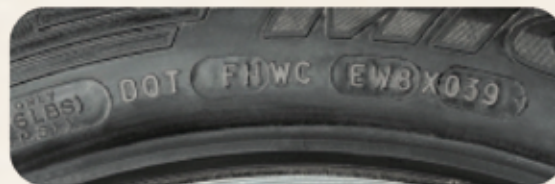
**Die DOT-Nummer benennt Produktionswoche und Jahr**  
 Beispiel: 4200 → Herstellerdatum 42. Kalender-  
 woche (KW) 2000 (WWJJ)

Reifen vor 2000:  
 dreistellige DOT-Nummer (WWJ)  
 Beispiel: 039 → Herstellerdatum 03. KW 1999

**REIFEN**-Mängel sind zwar nur preisbildend, werden aber trotzdem ausführlich behandelt, weil Sorglosigkeit hier sehr gefährlich werden kann! Selbstverständlich hat kein Wagen nach 40 Jahren noch die Originalreifen. Dass es meist nicht einmal die originalgetreuen sind, liegt daran, dass Diagonalreifen seit geraumer Zeit völlig out sind. Original wären auf 5 JK x 13 B Felgen für 190, 190 Dc und 200 D 7.00-13 Reifen, für 200 und 230 7.00 S 13 Reifen und für die 111er 7.25 S 13 Reifen. Der 300er läuft auf 7.50 H 13 bzw. später auf 7.35/185 H 14 Socken (Felge 5 1/2 JK 13 B bzw. 6 J 14 H). Die heute üblichen und von Mercedes-Benz freigegebenen Radialreifen sind für die 110er die Größen 6,40/7,00 SR 13, 7,25 SR 13 (diese beiden Größen gibt es noch bei Michelin), 175 SR 14 und 185 SR 14 auf 5 1/2 bzw. 6 J 14 H2 Felgen. Die 111er dürfen nur auf den 7,25ern sowie 185ern rollen und der 300er braucht die 185er in „H“-Ausführung. Betont chic sind natürlich echte Weißwandreifen, eindringlich gewarnt sei dagegen vor ins Felgenhorn gesteckten Weißwand-Ringen, sie schlitzten früher oder später die Reifenflanke auf! Damit eine Fahrt mit dem neuen Schmuckstück nicht mit einem Knall im Graben endet, muss besonders bei Fahrzeugen mit einer geringen Laufleistung auch das Alter der Reifen überprüft werden; ab sechs Jahren ist es nicht mehr unbedenklich und ab zehn Jahren kritisch! Auskunft darüber gibt die DOT-Nummer, die jeder Qualitätsreifen des zulässigen Altersbereichs hat, irgendwo auf der Flanke findet sich beispielsweise DOT XT.BK XKJM 352, wovon wir den Buchstabensalat vergessen und anhand der letzten drei Ziffern ablesen, dass dieser Reifen in der 35. Woche 1992 gefertigt wurde. Das Dreieck rechts zeigt an, dass es 1992 und nicht 1982 war. Seit 2000 ist die DOT Nummer vierstellig und damit eindeutiger.

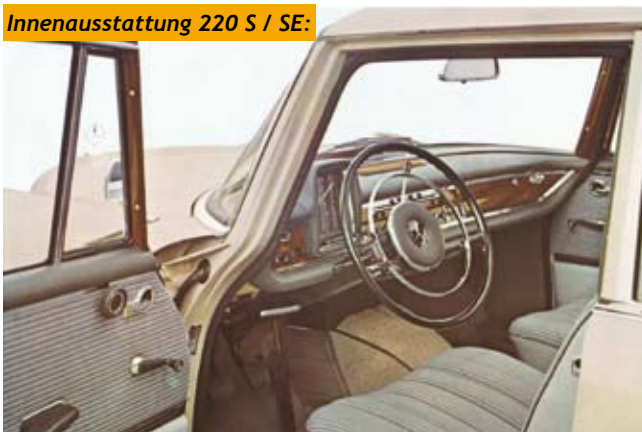
### Innenausstattung 220 S / SE:

*Im Vergleich sind die Unterschiede zwischen den Innenausstattungen vom 220 Sb / SEb zum 300 SE deutlich zu erkennen*

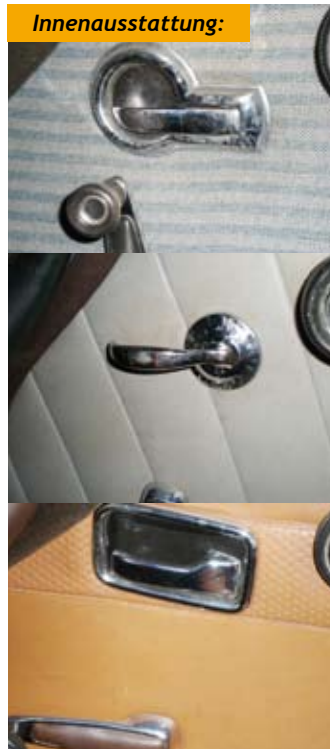
#### Innenausstattung:

Ausführung für 220b früh  
220 Sb / SEb / 200 - 230 S  
früh

Ausführung für 190c / Dc / 220b  
spät

Ausführung für 200 - 230 S  
spät

es beispielsweise allein 25 verschiedene Lederausstattungen!). Gute Stoffausstattungen sind so selten, dass man kaum wagt, sich darauf zu setzen. Häufig werden verschlissene Sitze durch das unverwüsthliche Kunstleder MB-Tex oder edles Echtleder ersetzt, wobei gelegentlich Seitenverkleidungen, Bodenbeläge und Armaturen Brett-Polsterrahmen nicht mit ausgewechselt werden bzw. vom falschen Modell stammen, was den Wert der Ausstattung erheblich mindert. Mängel an der Innenausstattung sind sehr ernst zu nehmen, brauchbare Einzelteile oder gar komplette Einrichtungen sind kaum mehr zu beschaffen. Teuer, aber meist nicht wirklich

schön, sind von Sattlern angefertigte Lederausstattungen. Modernes Autoleder wirkt oft matt und tot. Den schönen Glanz des originalen Leders kann man aber auch durch zu scharfe Reinigungsmittel zerstören, die Farbe ist nur auflackiert und nicht durchgefärbt. Original haben die 190er und der 220 b die gleichen „kleinkarierten“ Stoffbezüge. Die 200er und die 230er (auch der „S“) haben ebenfalls ein kleines Karomuster (je nach Farbe), aber als auffälligen Unterschied Kunstlederstreifen seitlich an den Sitzflächen (die Änderung erfolgte kurz vor der Modellumstellung). 220 S und SE haben Klapptürtaschen, edles Holz innen um die Seitenfenster, sowie um die Frontscheibe und eine Holzleiste in der Mitte der Türverkleidung. Die originale Stoffausstattung ist großzügig gestreift (incl. obere Hälfte der Türverkleidung). Der 300er hat mitten auf der Türverkleidung eine voluminösere Holzleiste sowie Massivholz-Fensterschlüssel. Die 190er und der 220b, der ja die Innenausstattung der Kleinen hat, wurden ohne Türtaschen geliefert (Türverkleidung: unten glatt, oben schräg abgesteppt). Bis zur Einführung der 190er hatte der 220 b eine eigenständige Verkleidung mit drei merkwürdigen Abnähern in der unteren Hälfte; wir haben somit fünf verschiedene Bauformen. Doch damit nicht genug, der 220 b hatte bis April 1961 die gleiche Türinnenbetätigung wie die echten S-Flossen mit versenkter runder Griffmulde und danach die freistehende Uralt-Ponton-Version der Vierzylinder; ab dem großen Facelift 1965 wurde dann in alle Modelle die bisherige S-Ausführung mit versenkter runder Griffmulde eingebaut. Bei allen Modellen wurde dann im Juli 1967 die Türinnenbetätigung und damit der Ausschnitt in der Verkleidung geändert (Ausführung wie 108 und später /8). Ganz ruhig bleiben! Spätestens jetzt dürfte klar sein, welch heilloses Durcheinander manch ein Bastlerauto bietet. Auf sämtliche Details wie z.B. die mehrfach geänderten Sitzgestelle und die mehrteilige und zweifarbige frühe Ausführung des Armaturenbrettpolsters einzugehen würde den Rahmen dieser Kaufberatung bei weitem sprengen.

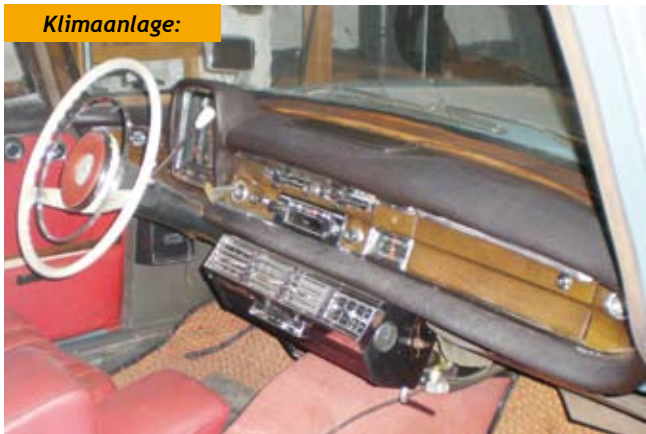
#### Klimaanlage:

Ein 220 Sb mit der seltenen SA Klimaanlage Typ Frigette

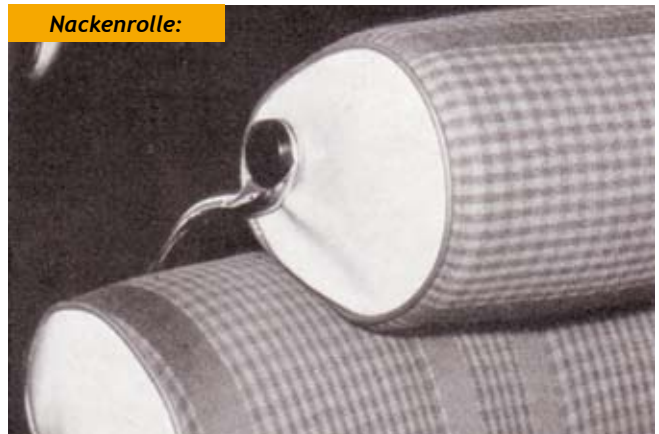
#### Nackenrolle:

Hier eine Nackenrolle in einem 300 SE

Zündschloss verursachen, da der Schließzylinder brechen kann und dann blockiert. Dies kündigt sich aber durch haken bei der Betätigung an und dann sollte auch sofort die Reparatur erfolgen, da sich ein gängiges Zündschloss wesentlich einfacher wechseln lässt. Freuen dürfen wir uns dagegen, wenn wir auf Sonderausstattungen wie vordere Mittelarmlehne und Sitzkissen stoßen. Die Fond-Mittelarmlehne ist bei den echten S-Flossen und dem kurzen 230 Serie (aber nicht beim 220 b). Absolut seltener Luxus sind die eigentlich erst von den Nachfolgemodellen bekannten Features Elektrisches Schiebedach, Zentralverriegelung, Elektrische Fensterheber, Colorverglasung und Klimaanlage. Diese Sachen sind so selten, dass man nicht ernsthaft auf ein entsprechendes Auto warten kann. Ebenfalls selten, aber doch noch gelegentlich zu finden, sind die heißbegehrten Nackenrollen-Kopfstützen (Die vom /8

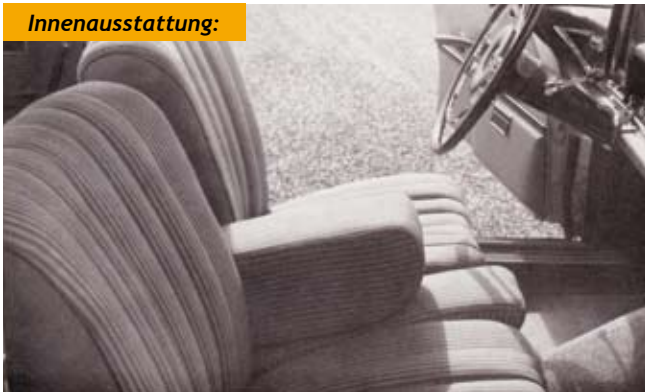
**Innenausstattung:**

*Ein 220 Sb mit Mittelarmlehne und Mittelsitzkissen*
