# Kaufberatung Heckflosse

Die folgende Kaufberatung gilt den Limousinen der Mercedes Baureihen W 110 - 111 - 112, die im Volksmund unter dem Namen „Heckflosse“ oder auch nur „Flosse“ bekannt sind und im Jahr 2009 ihren fünfzigsten Geburtstag feiern dürfen. Längst haben die Wagen sich von ihren Erstbesitzern getrennt und sind nahezu ausschließlich in Liebhaberhand. Ein Umstand, der manch ein Verkaufsgespräch erheblich vereinfachen kann, denn auch der Vorbesitzer sollte

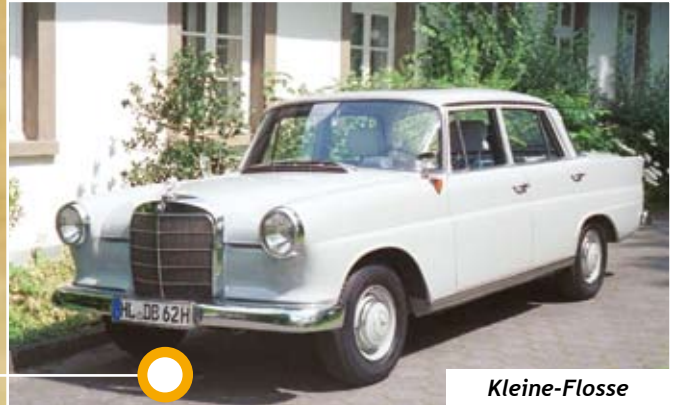
Kleine-Flosse

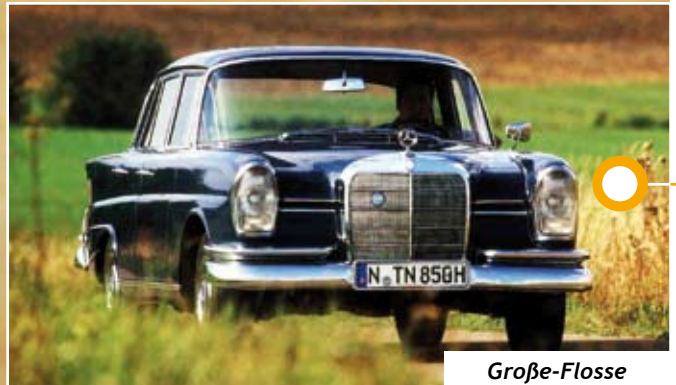
Große-Flosse

Wuchtige Größe zeigt die auf „Einbauvorfahrt“ ausgelegte Frontpartie mit doppelter Stoßstange und ovalen Hochkant-Scheinwerfern. Der markante Vorderwagen ist darüber hinaus etwas länger. Hinten finden sich unter monströsen Chromkunstwerken von Rücklichtern ebenfalls doppelte Stoßstangenecken. Diese und weitere Details machen die S-Flosse („S“ für Super) zu einem fast schon übertrieben protzigen Schlachtschiff, das einen Vergleich mit amerikanischen Flossentieren nicht zu scheuen braucht.

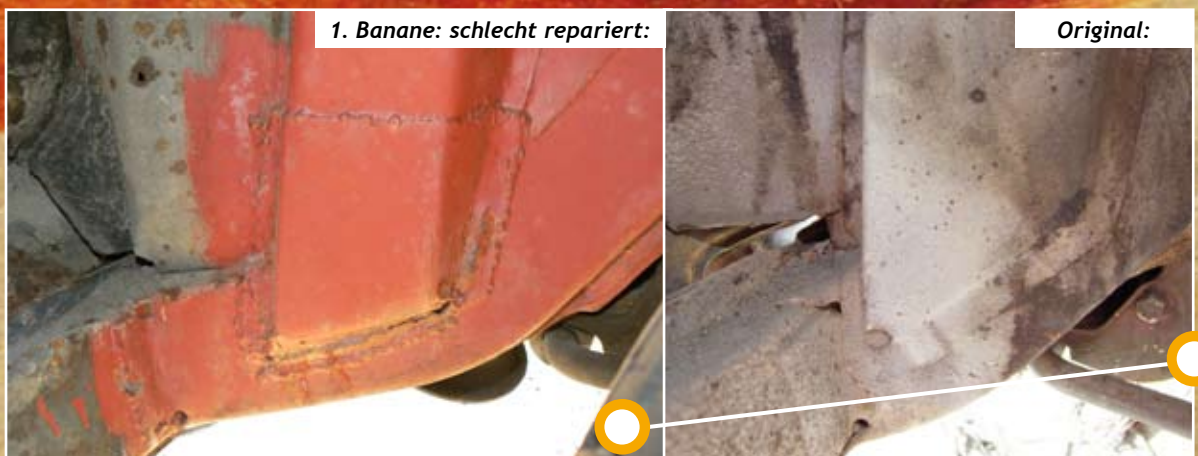
1. Banane: schlecht repariert:

*Alles Banane am Stehblech. In diesen Hohlraum gelangt von oben Feuchtigkeit, die unten nicht mehr entweichen kann, wenn erst Unterboden-„Schutz“ den Falz verstopft und dann der entstehende Rost mit einem groben Blechflicken überschweift wird (siehe Bilder Punkt 1.). Bei verstopftem Ablaufloch auf der linken Seite ist der Schaden meist größer, weil hier auch noch Batteriesäure oder Bremsflüssigkeit von oben in den Seitenwandfalz geraten kann. Das seitlich von der Motorhaube ablaufende Regenwasser wird hier wie von einem Trichter gefangen und nagt an unserem Stirnwandverbund.*

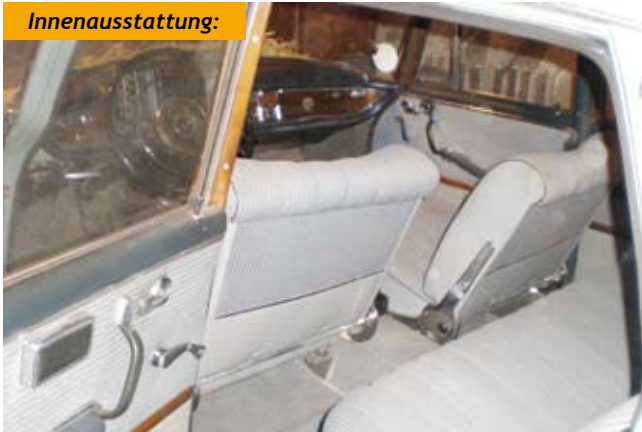
### Innenausstattung:

*etwas schmutzige, aber gut erhaltene blaue Stoffausstattung eines 50000 km 220 SEb*
