# **Oberflächenbehandlung**

**Lackierung und Korrosionsschutz**

**Transporter T1 / T2**

**Mercedes-Benz AG**

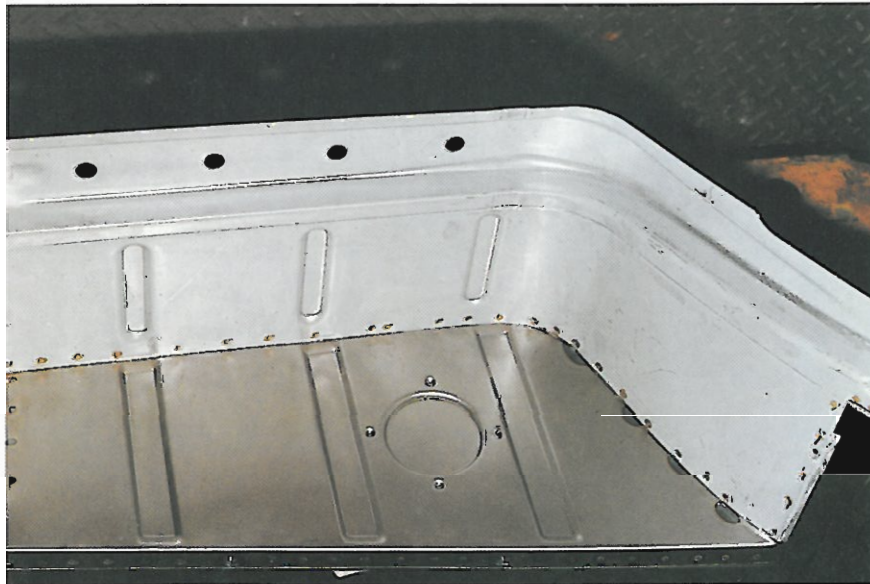
Verzinktes Blech im Fahrerhaus - Einstieg

An besonders durch Korrosion gefährdeten Stellen des Fahrzeugaufbaus werden verzinkte Formblechteile verarbeitet.

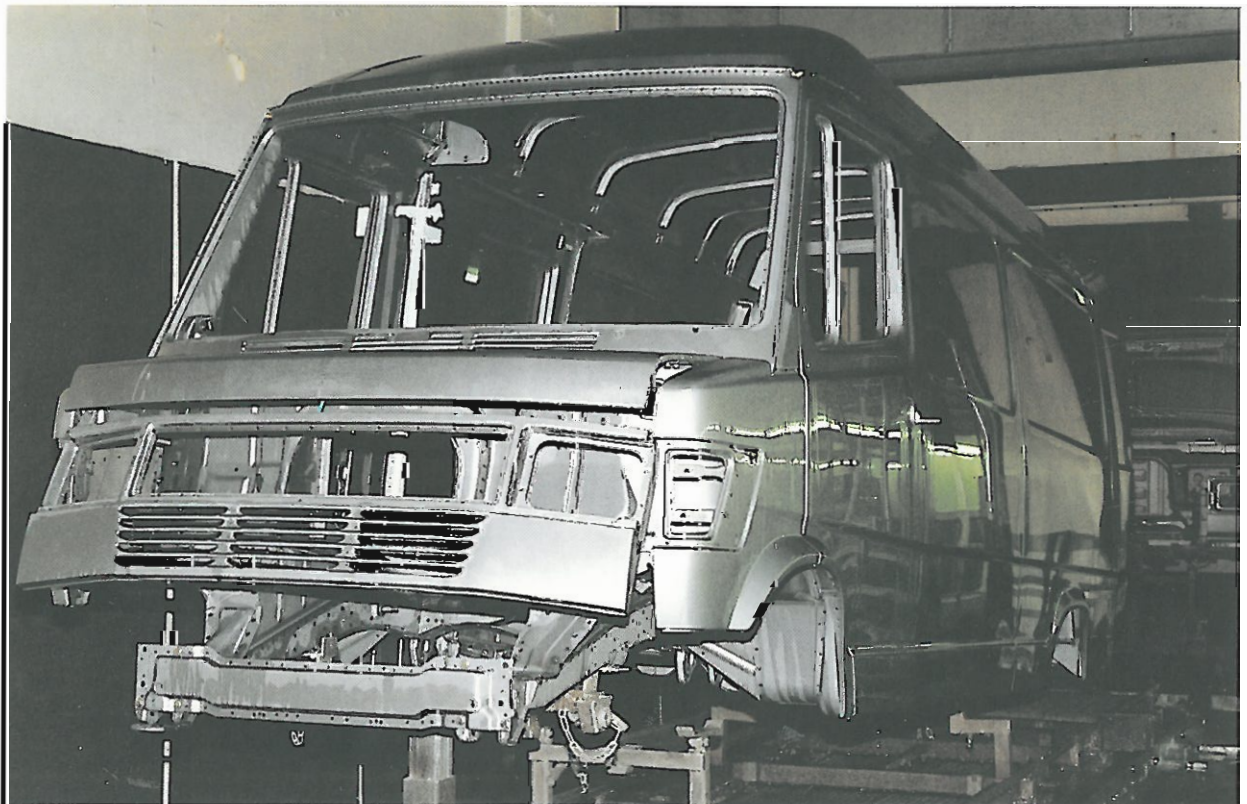
Bei der Zinkphosphatierung wird auf den Stahlblechen eine stabile, oxidierte Schutzschicht aus Zinkphosphat erzeugt. Die Oberfläche des Werkstücks wandelt sich in eine korrosionsschützende, etwas porige Phosphatschicht um, die mit dem Grundmetall fest verwachsen ist. Sie erhöht die Haftfestigkeit der Lackierung und vermindert die Gefahr des Unterrostens. Die porige Oberfläche wird durch die Nachbehandlung mit einer chromsäurehaltigen Lösung abgedichtet.

Die Vorbereitung der Rohbaukarossen wird in 8 Arbeitsschritten durchgeführt:

- Entfetten I
- Entfetten II
- Spülen
- Phosphatieren I
- Phosphatieren II
- Spülen
- Passivieren
- Spülen mit VE-Wasser

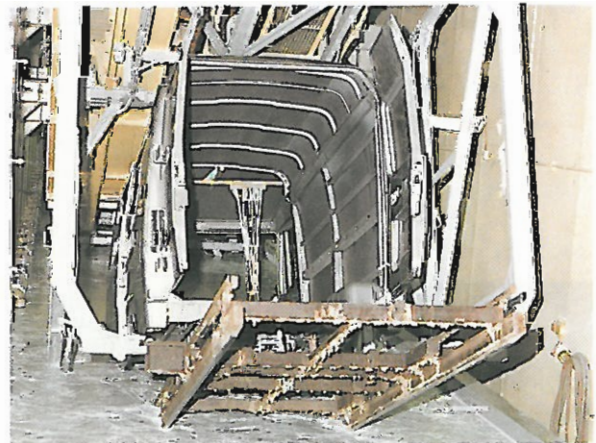
## 2.5 Elektro-Tauchgrundierung

Bei der Elektro-Tauchgrundierung wird die Karosserie in eine Flüssigkeit mit gelösten, elektrisch geladenen Lackpartikeln getaucht. An die Karosserie wird ein Kontakt angelegt, der bei uns als Kathode auf Minuspotential geschaltet ist (Kathophorese). Die auf Pluspotential geschalteten Anoden befinden sich am Rand des isolierten Tauchbeckens. Bei Kastenfahrzeugen wird zur gleichmäßigen Beschichtung im Laderaum zusätzlich ein Kontakt positioniert. Wird eine Gleichspannung angelegt, findet ein Ionenaustausch statt. Die positiv geladenen Farbpartikel lagern sich an der negativ geladenen Karosserie ab. Durch Trocknen entsteht eine wasserunlösliche, geschlossene Schutzschicht. Der besondere Vorteil dieser Tauchgrundierung liegt in einer gleichmäßigen Farbbeschichtung auch an schwer zugänglichen Stellen wie Kanten, Hohlräumen, Ecken und Spalten. Auf gesundheitsschädliche, umweltschädigende Lösungsmittel kann bei diesem modernen Verfahren verzichtet werden.

Im Werk Düsseldorf steht eins der größten Tauchbecken Europas. So kann trotz des aufwendigen Verfahrens eine hohe Anzahl Karosserien rationell mit der Tauchgrundierung beschichtet werden.

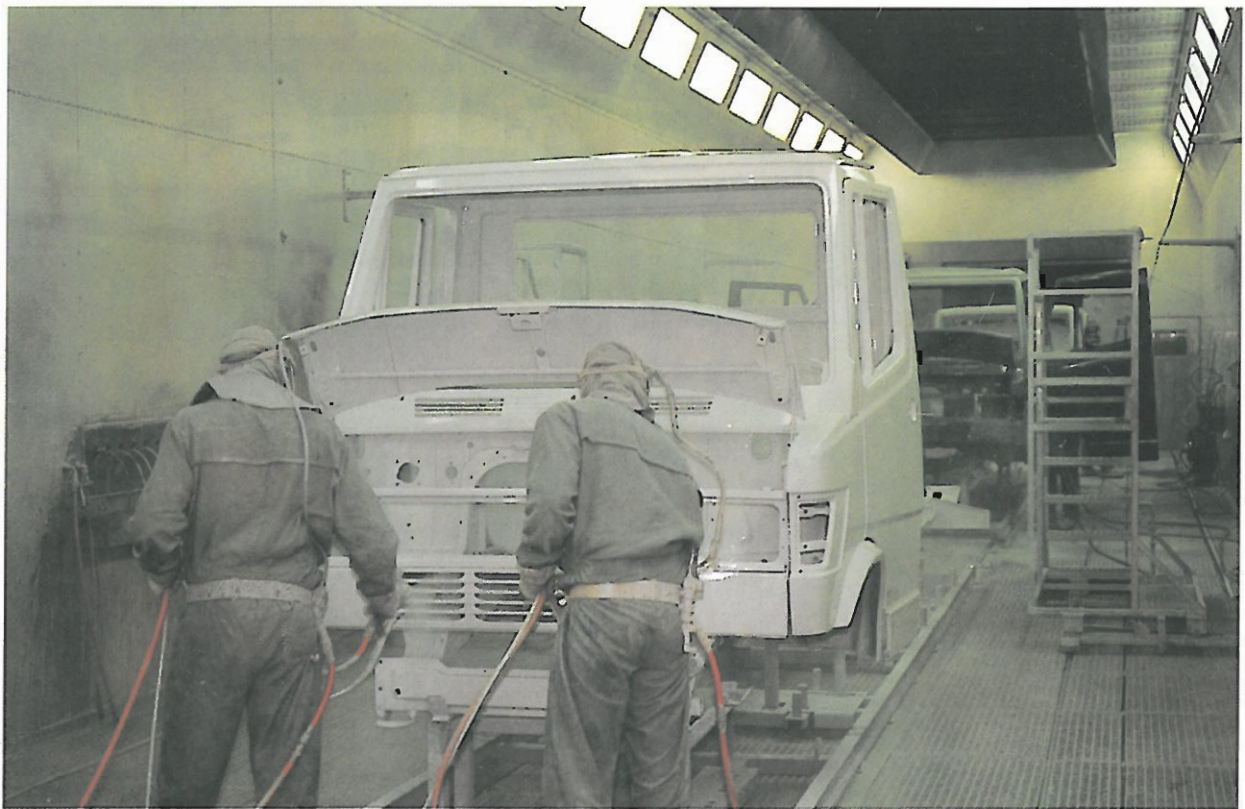
### 2.7 Steinschlagschutzfüller

Der Steinschlagschutzfüller ist eine weitere Außenhautgrundierung und wird aufgespritzt. Dieser auf Polyurethan-Basis hergestellte, hochelastische Spritzgrund wird nach dem Trocknen zu einem elastischen Untergrund des Decklacks. So kann ein leichtes Abplatzen der Lackierung bei Fremdeinwirkung (z.B. Steinschlag) verhindert werden. Mit diesem Zwischengrund werden die besonders von Steinschlag betroffenen unteren und vorderen Karosserieteile behandelt.

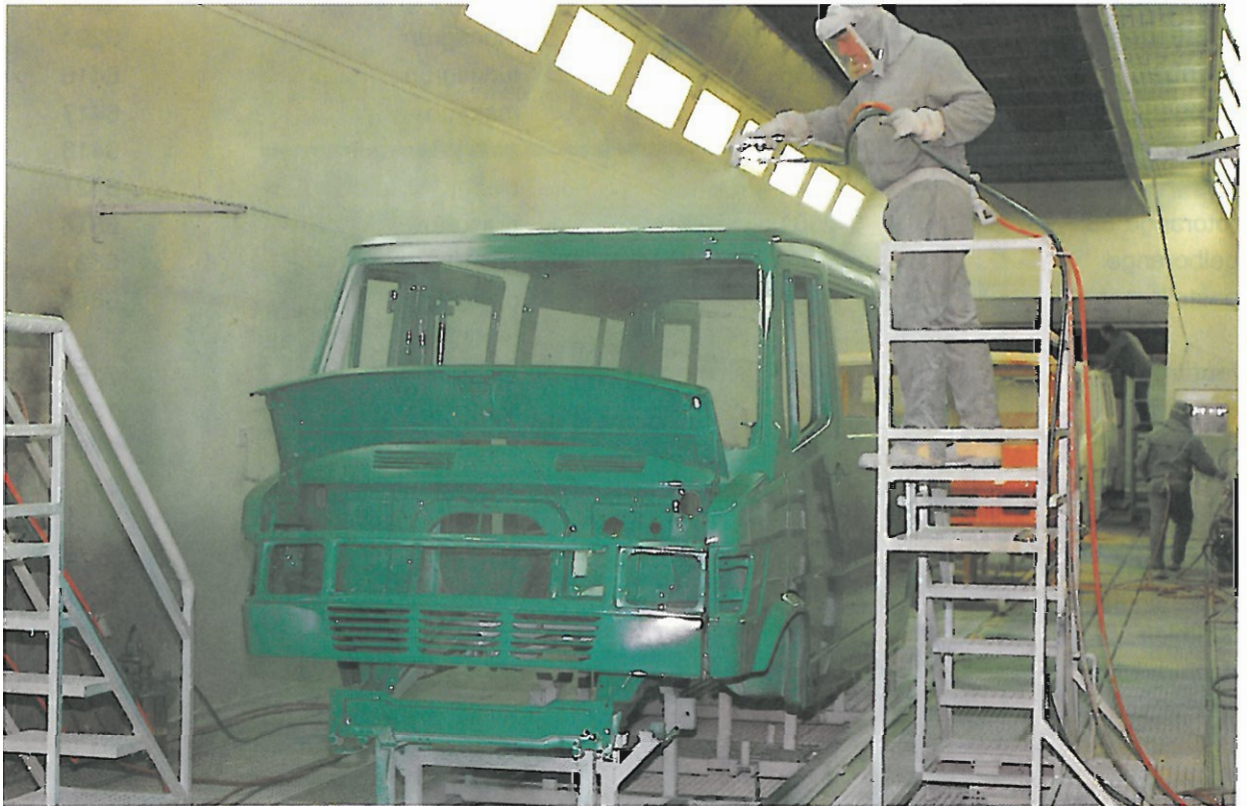
## 2.8 Lackierung

Die Lackierung ist der Abschluß (Deckschicht) einer Reihe von Korrosionsschutzmaßnahmen. Sie dient außerdem der gefälligen Gestaltung des Fahrzeugs. Wegen ihrer günstigen Eigenschaften werden an unseren Fahrzeugen schwermetalldfreie Einbrenndecklacke verarbeitet. Sie sind besonders schlag- und kratzfest sowie witterungsbeständig. Grundierung und Steinschlagzwischengrund werden zur Glättung der Oberfläche nicht angeschliffen, um diese korrosionsschützenden Metallüberzüge nicht zu verletzen. Wird der Decklack auf diese etwas grobere Oberfläche aufgetragen, entsteht der sogenannte "Orangenhauteffekt". Dieser Effekt stellt keinen Qualitätsmangel dar. Im Gegenteil, es kann so sichergestellt werden, daß z.B. auch an Kanten die einzelnen Korrosionsschutzmaßnahmen in voller Schichtstärke erhalten bleiben.

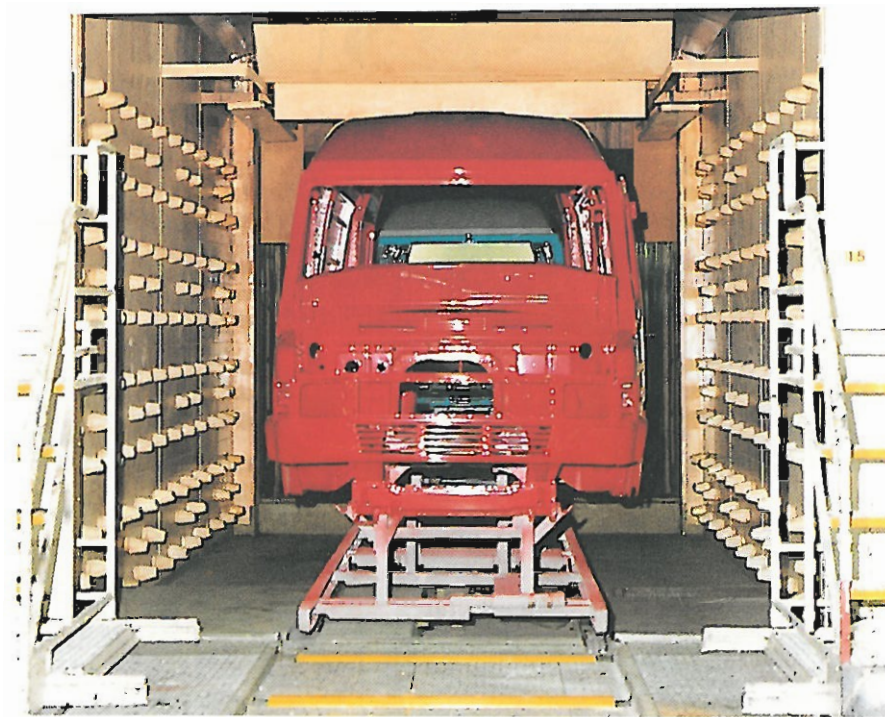
### DECKLACK 4

Nach jeder Beschichtung mit Grundierungs- und Lackmaterialien erfolgt eine Austrocknungs- bzw. Einbrennphase in einem Heißluftofen. Durch die erhöhten Temperaturen, die nach den jeweiligen Anforderungen eingestellt werden, verdichtet sich die Lackfläche. Die Oberfläche härtet aus. Die Temperaturen betragen beim Einbrennen der Tauchgrundierung ca. 210 °C, beim Einbrennen des Decklackes ca. 180 °C.

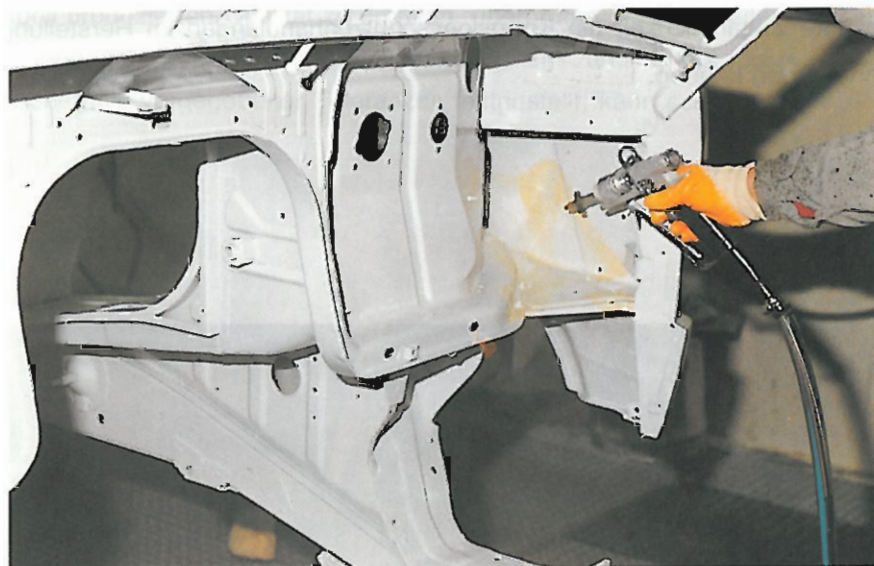
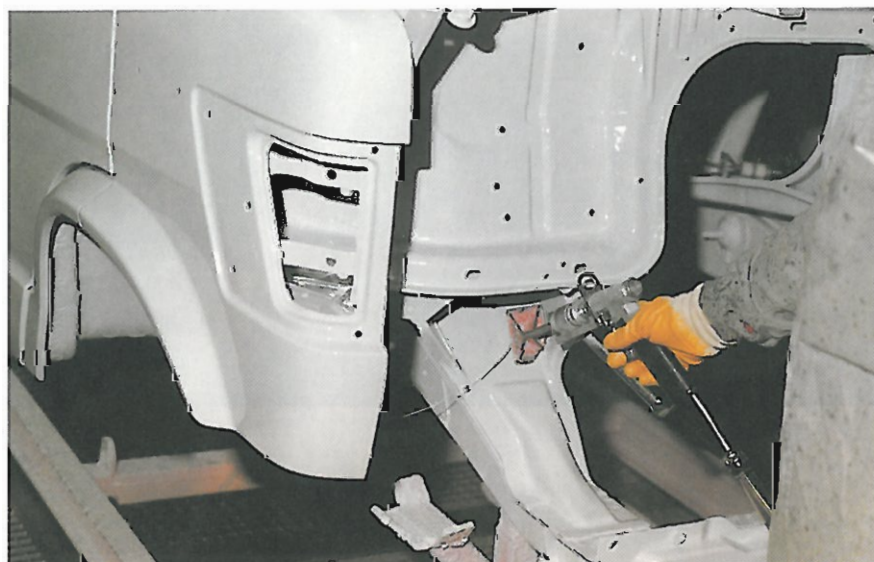
In Hohlräumen der Fahrzeugkarosserie wirken Korrosionseinflüsse durch Kondenswasser und anderweitig eingedrungenes Wasser. Durch konstruktive Maßnahmen wird bereits sichergestellt, daß die Hohlräume be- und entlüftet, phosphatiert und elektrogetaucht werden können. Um innenliegende Stahlblechteile zusätzlich zu schützen, bringt man eine im Verarbeitungszustand leicht flüssige Hohlraumwachsschicht auf. Mit Hilfe von Sprühpistolen wird die Hohlraumkonservierung in konstruktiv vorgesehene Bohrungen eingebracht. Durch die guten Kriech Eigenschaften des sogenannten Flüssigwachses werden auch schlecht zugängliche Stellen erreicht. Flüssigwachs haftet auch an nicht extra vorbehandelten Stellen. Nach der Austrocknung bleibt der Wachsfilm elastisch.

Durch eine elektronische Regelung der Konservierungsanlage wird sichergestellt, daß in jedes Fahrzeug die vorgeschriebene Menge eingebracht wird. So kann eine gleichbleibende Qualität garantiert werden.

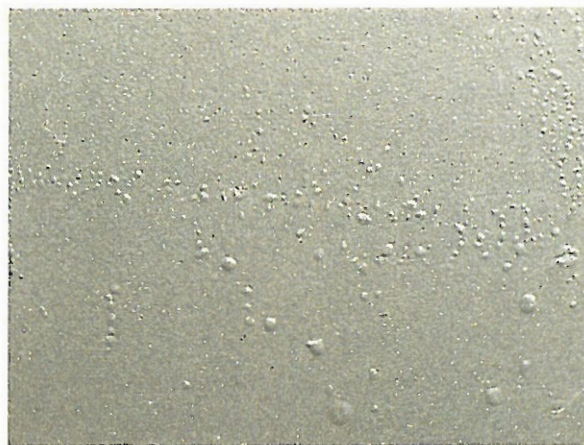
### 3.4.5. Bläschen

Verunreinigungen bzw. Salzurückstände auf dem Blech oder in den Zwischenschichten. Die Verschmutzungen oder die Salzurückstände können verschiedener Herkunft sein. Es kann sich um Rückstände aus der Phosphatierung handeln, um die Verwendung salzhaltigen Wassers für Wasch-, Reinigungs- und Spülzwecke, aufgetrocknetes Schleifwasser, Schleifstaub oder Handschweißrückstände, zu rasches Verdunsten von Lösungsmitteln beim Ofentrocknen usw. Durch Feuchtigkeit erfolgt eine Reaktion, wobei z. B. Salze Feuchtigkeit aufnehmen. Durch den fortschreitenden Prozeß können die Bläschen deutlich sichtbar werden, ohne daß der Lackfilm aufplatzt.

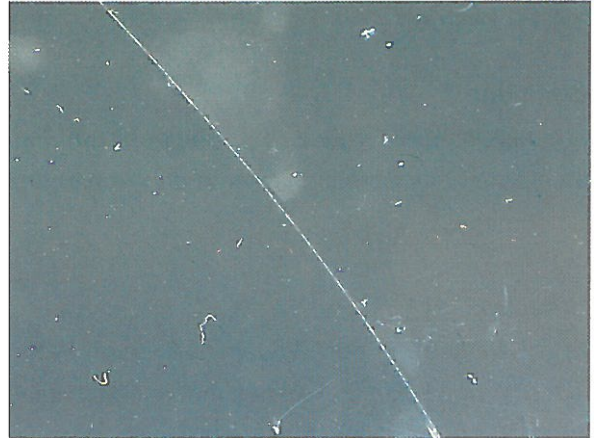
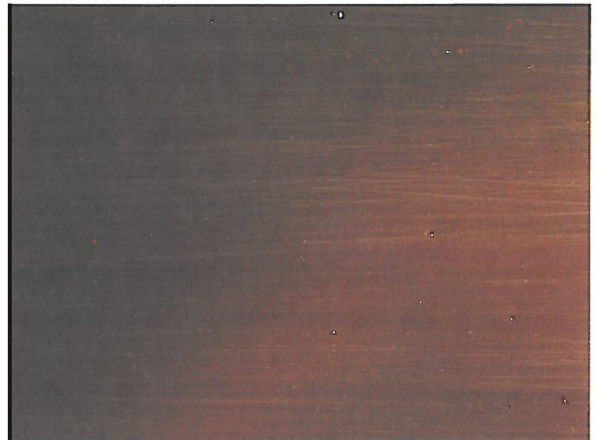
## 3.4.10. Kratzer - Waschanlagenkratzer

Kratzer können durch mechanische Beanspruchungen auftreten. Sie können sich auf der Oberfläche zeigen, aber auch bis auf die unteren Lackschichten oder bis zum Anstrichträger gehen.

Waschanlagenkratzer sind gleichförmige, nahe beieinanderliegende Oberflächenbeschädigungen mit unterschiedlicher Tiefe.

Kratzer schaden dem Gesamtbild des Fahrzeuges. Waschanlagenkratzer zerstören den Glanz der Lackierung. Es entsteht der optische Eindruck einer Vermattung. Kratzer, die bis zum Blech gehen, führen zu Korrosionserscheinungen.

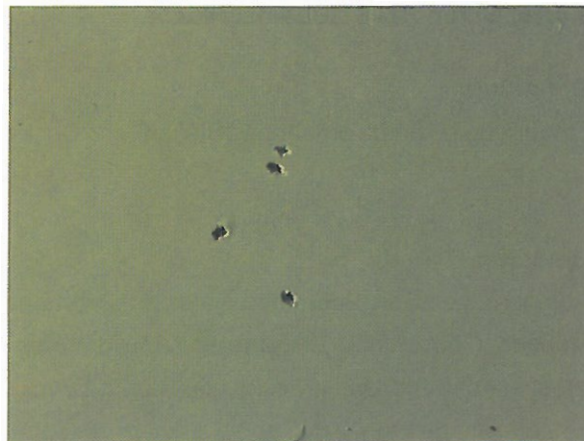
## 3.4.17 Steinschläge

Punktförmige, mechanische Beschädigungen der Lackierung.

Sind Steinschläge bis zu einer der Zwischenschichten vorhanden, so treten keine Folgeerscheinungen auf; es kann sich lediglich um Einbußen des optischen Eindruckes handeln. Sofern die Beschädigungen bis zum Blech gehen, ist bei nicht rechtzeitiger Ausbesserung eine Korrosion unvermeidlich. Es kann im Laufe der Zeit eine Unterwanderung erfolgen, die blasenartige Erscheinungen aufweist.

Je nach Größe und Anzahl können bei rechtzeitigem Erkennen diese Stellen örtlich mit dem Pinsel oder einem Lackstift ausgebessert werden. Bei größerem Umfang wird es notwendig sein, die Schadstelle auszuschleifen und mit neuem Lackaufbau zu versehen.

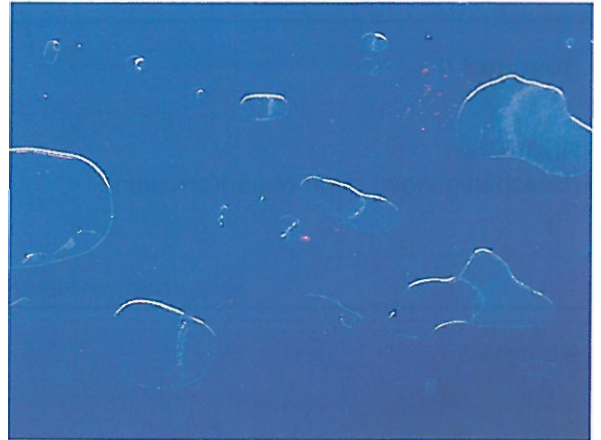
## 3.4.18. Wasserflecken

Fahrzeug gründlich waschen und sofort abledern. Verbleibende Markierungen lassen sich durch maschinelles Polieren mit der Poliermaschine beseitigen. Eine Neulackierung ist nur im äußersten Fall erforderlich.

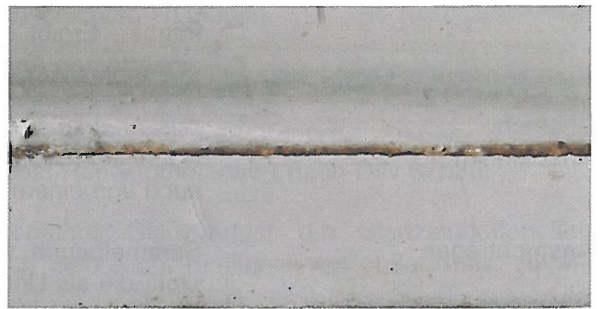
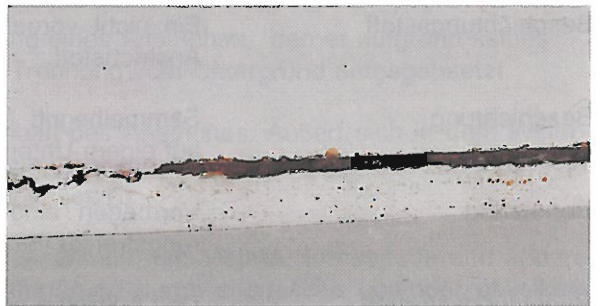
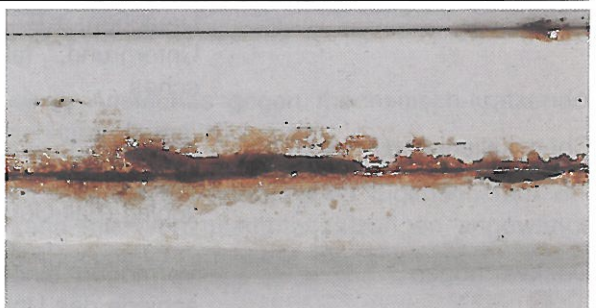
## 3.5 Beurteilung von Korrosionsschäden

Labor-Muster

Bewitterungsmuster

Rostfreiheit  
(Beschädigungen noch ohne Korrosion).

Beginnende Korrosion mit bis 1 mm Unterwanderung (punktförmig oder linienförmig).

Fortgeschrittene Korrosion mit bis zu 2 mm Unterwanderung.

Weiter fortgeschrittene Korrosion mit bis zu 4 mm Unterwanderung.

Fortgeschrittene Korrosion mit bis zu 5 mm Unterwanderung.

Stark fortgeschrittene Korrosion mit mehr als 5 mm Unterwanderung und Zerstörung des Blechquerschnittes.
