**KAUFBERATUNG  
HECKFLOSSSE  
W 110/111**

**VDH**  
**VEREIN DER HECKFLOSSENFREUNDE E.V.**  
**MB-STRICH-ACHT-IG**  
**PESTALOZZISTR. 16 -90429 NÜRNBERG**

# KAUFBERATUNG HECKFLOSSE

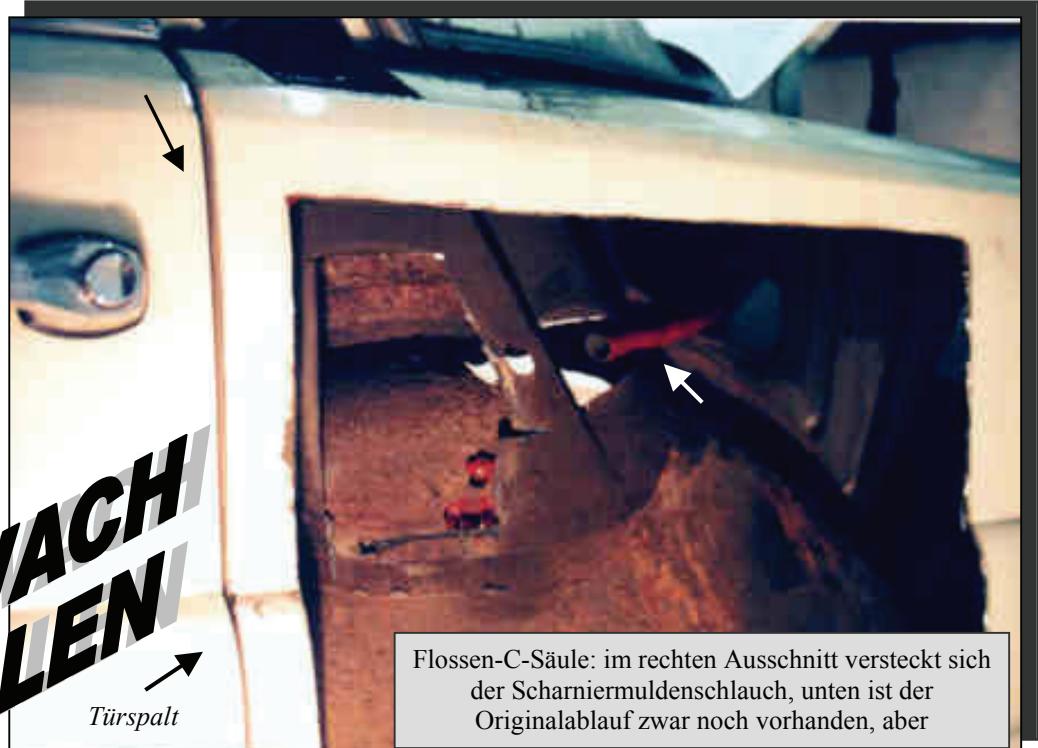
Flossen-C-Säule: im rechten Ausschnitt versteckt sich der Scharniermuldenschlauch, unten ist der Originalablauf zwar noch vorhanden, aber

rosten nicht nur die Radläufe von innen her durch, sondern auch der Ansatz der C-Säule oben im Radhaus bis hin zum Türschnappschloß. Zur Diagnose zieht man vom Kofferraum aus das Scharniermulden-Ablauffschlauch-lein aus dem C-Säulenansatz und fingert in das frei gewordene Loch hinein. Sollte man

weiterer kaufentscheidender Mangel versteckt sich in der C-Säule. Die Wasserabläufe der Heckdeckelscharniermulde und ggf. der Zwangsentlüftung und/oder des Schiebedachs zielen mit viel zu kurzen Schläuchen nur grob in ein Ablaufloch in der Mitte des äußeren Innenradhauses (diesen Satz am besten zweimal lesen). In der Folge

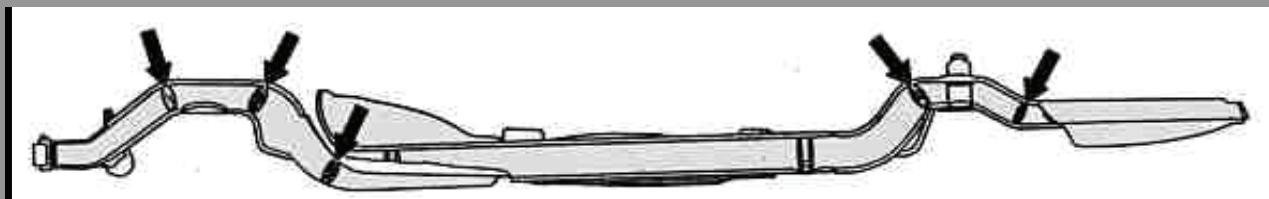
Die Stellen, an welchen sich die Längsträger bei Unfällen auf Grund der Sicherheitskarosserie verformen sollen, sind in der nachfolgenden Skizze mit Pfeilen gekennzeichnet. Durch eine Sichtprüfung und durch das Abtasten mit der Hand, kann der Grad der Verformung festgestellt werden.

Der erste Blick rund ums Auto gilt den Fluchten und Passungen. Verlaufen diese nicht einwandfrei, so sind „Restaurateure“ oder Bruchpiloten (s. Rahmenskizze) dafür verantwortlich.

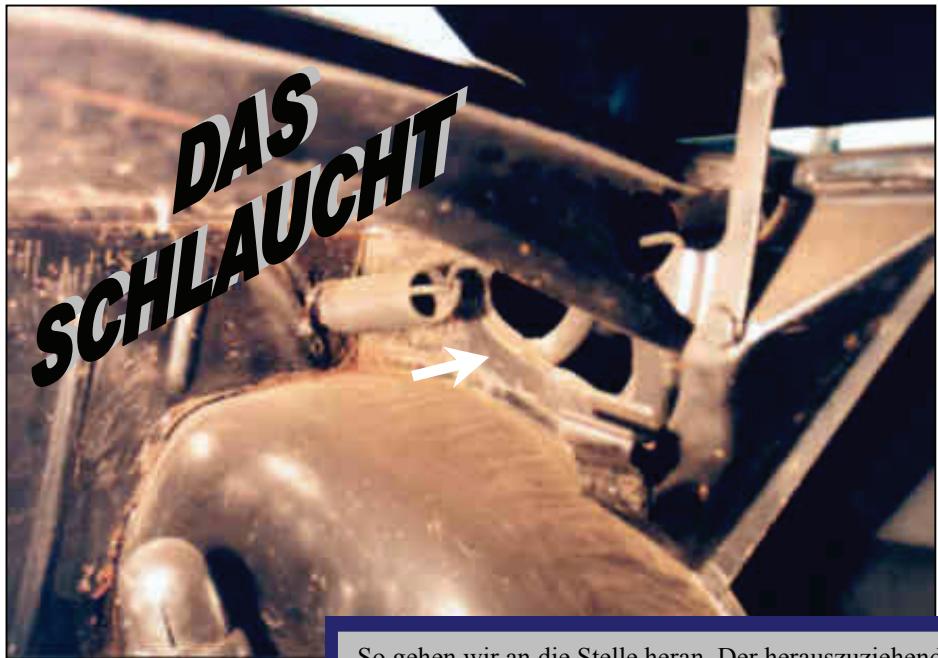
So gehen wir an die Stelle heran. Der herauszuziehende (und wieder zu montierende) Schlauch kreuzt die dreieckige Aussparung in den Kofferraumstreben zwischen Hutablage und Radkasten.

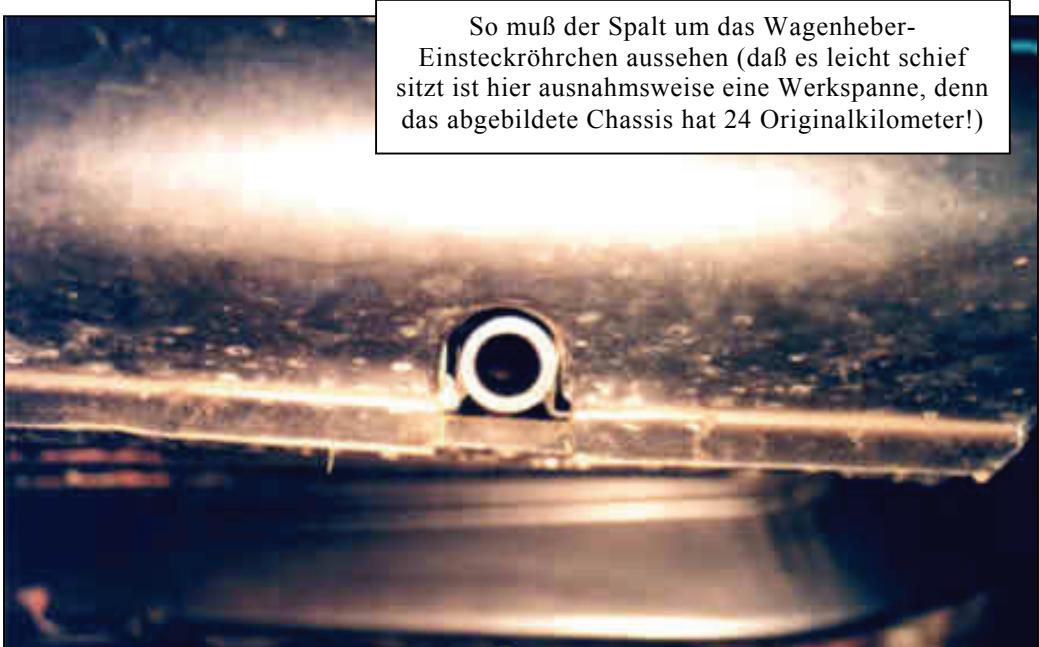
So muß der Spalt um das Wagenheber-Einstekkröhrchen aussehen (daß es leicht schief sitzt ist hier ausnahmsweise eine Werkspanne, denn das abgebildete Chassis hat 24 Originalkilometer!)

Weiteren massiven Ärger bereiten die Einstiege. Fehlen die Abdeckkappen der Wagenheberaufnahmen, kann sich Schmutz und Gilb festsetzen. Rund um die Einstekkröhrchen muß ein kleiner Spalt verlaufen, was bei Reparaturen nur sehr selten beachtet wird.

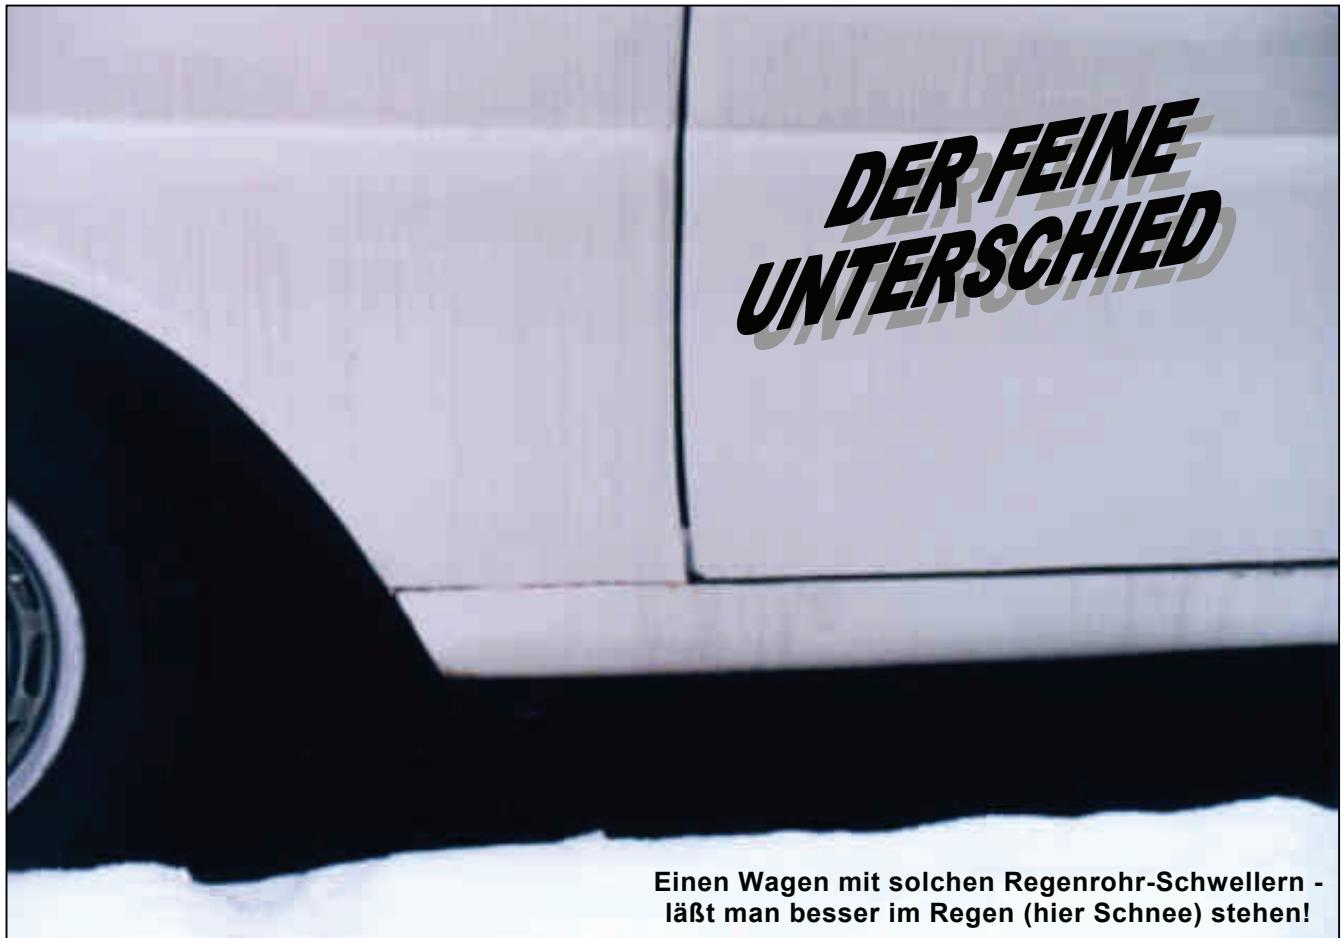
Einen Wagen mit solchen Regenrohr-Schwellern -  
läßt man besser im Regen (hier Schnee) stehen!

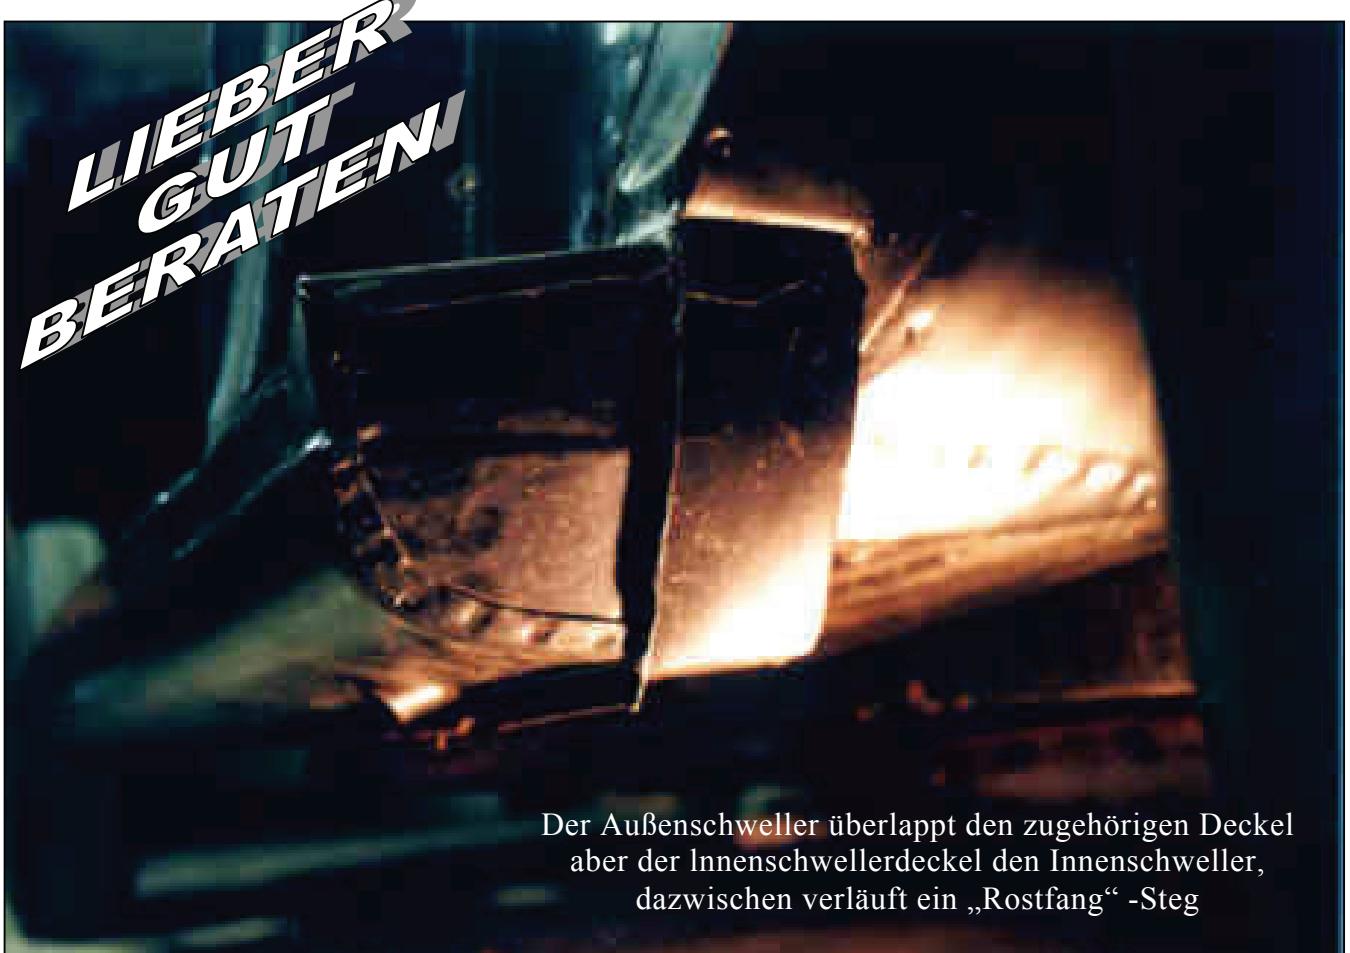
Der Außenschweller überlappt den zugehörigen Deckel aber der Innenschwellerdeckel den Innenschweller, dazwischen verläuft ein „Rostfang“ -Steg

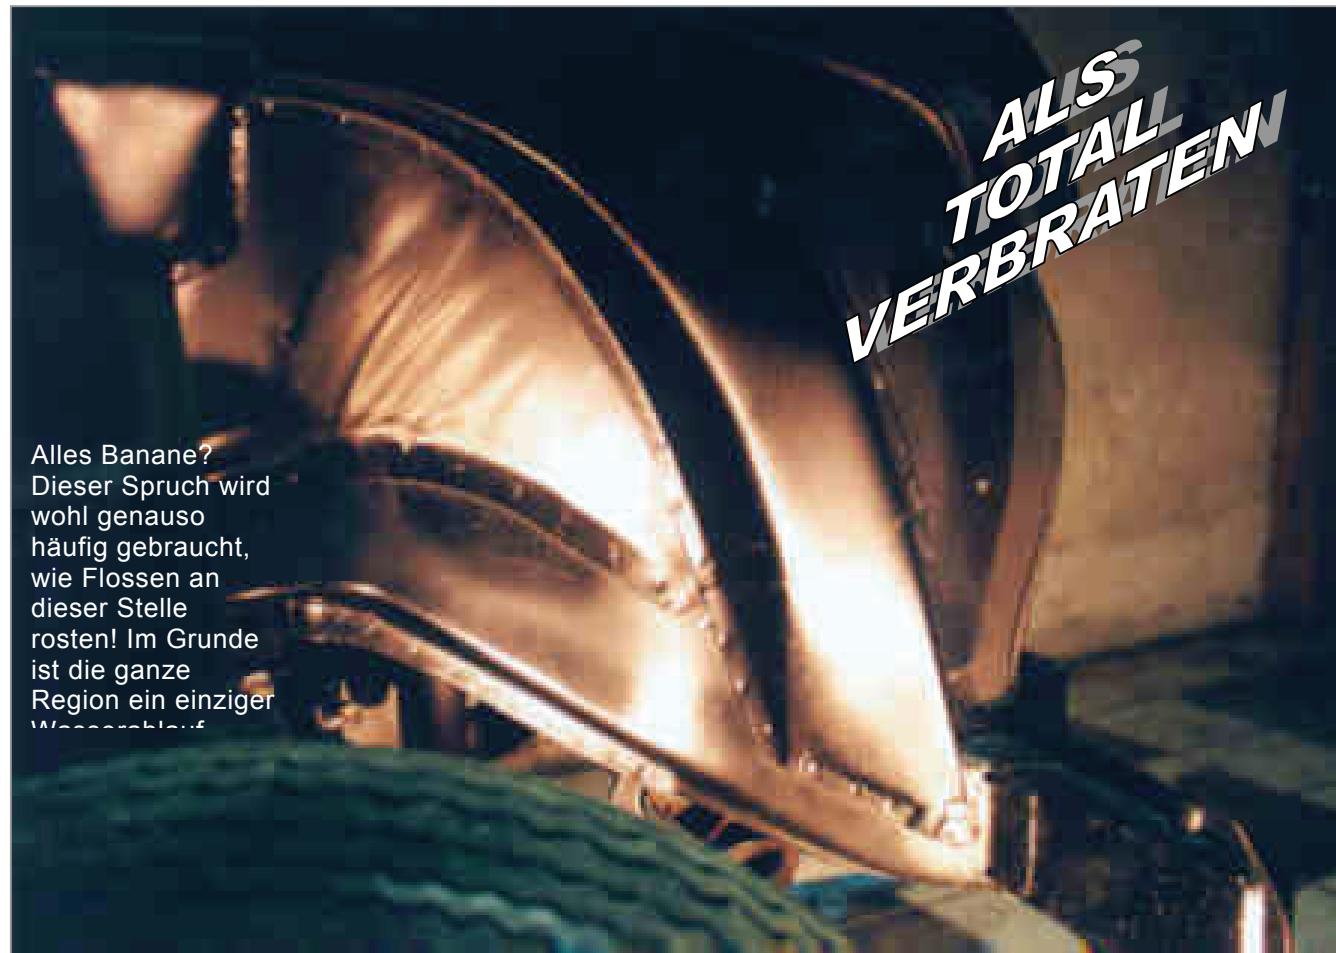
Alles Banane?  
Dieser Spruch wird wohl genauso häufig gebraucht, wie Flossen an dieser Stelle rosten! Im Grunde ist die ganze Region ein einziger Waaaaahhhh

Schwellerspitzen (nur besonders gute Fahrzeuge haben hier noch einen originalen Falzverlauf), den sogenannten „Bananan“ (Längsstreben im vorderen Radhaus, deren Wasserabläufe besonders am vorderen Ende meistens verstopft oder verschweißt sind), den Unterkanten der vorderen Radhausstehwände zum Rahmen hin (besonders bei viel Unterboden-„schutz“, denn das Wasser kommt vom Motorraum), der vorderen Quertraverse (Rost und Unfallschäden), den seitlichen Mulden im Kofferraum und dem Heck-Abschlußblech. Letzteres wird bei Rost- oder Unfallreparaturen häufig falsch eingeschweißt. Der Übergang zum Kotflügel (oberhalb der Rücklichter) muß einen kleinen Absatz aufweisen, andernfalls paßt der Heckdeckel nicht mehr.

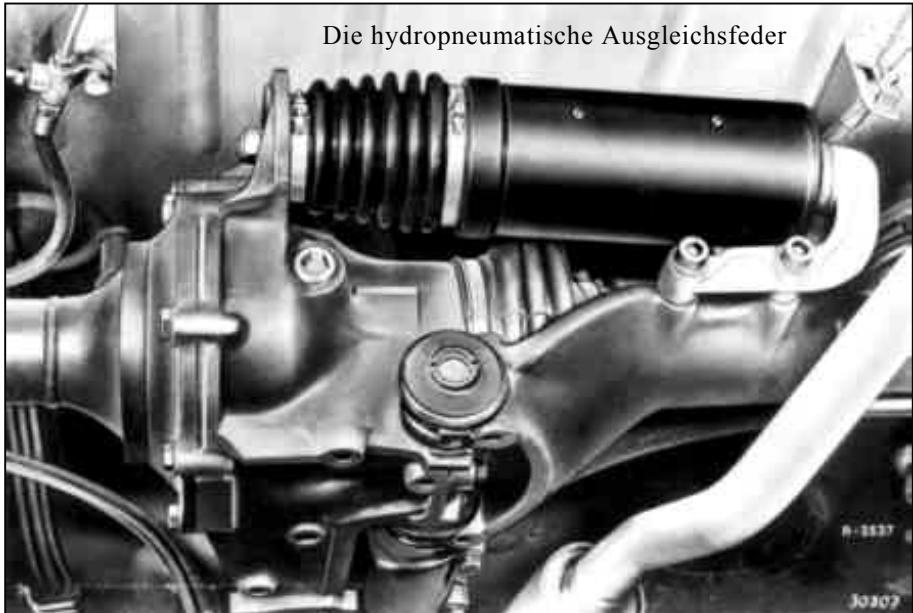
Die hydropneumatische Ausgleichsfeder

Übung ebenso elegant wie effektiv; bewegt sich nämlich das Rad deutlich nach außen, ist eine mehr oder weniger vollständige Achsüberholung angeraten, weil eine derart wackelige Radführung nicht unbedingt verkehrssicher ist (Eventuelles Radlagerspiel läßt sich durch Betätigen der Fußbremse ausschalten). Richtig gefährlich wird es jedoch erst, wenn der Kandidat beim Einfedern knarrt wie ein altes Bettgestell; festgerostete Querlenker haben nämlich kein Spiel, sie reißen dafür irgendwann ab. Die Hinterachsen führen bis auf gelegentlichen Sing-Sang ein unauffälliges Leben. Ein Faltenbalg mit verschraubter Naht ist allerdings nur ein Notbehelf und keine Dauerlösung. Wenn oben in der Mitte statt einer einfachen Querfeder ein Boge-Niveau

mat eingebaut ist (Serie 230S, sonst Sonderwunsch), darf das Heck nicht hängen und muß sich nach Beladung und kurzer Fahrt auf Normalniveau heben, ansonsten ist eine 1.500.- DM teure Reparatur fällig. Apropos „Mitte“, die Achse sollte sauber zentriert sein (mit der Hand den Abstand Reifen / Radlauf links - rechts vergleichen). Für die Aufhängungsgummis lassen sich zwei Zustände festmachen: entweder sind sie neu oder kaputt!

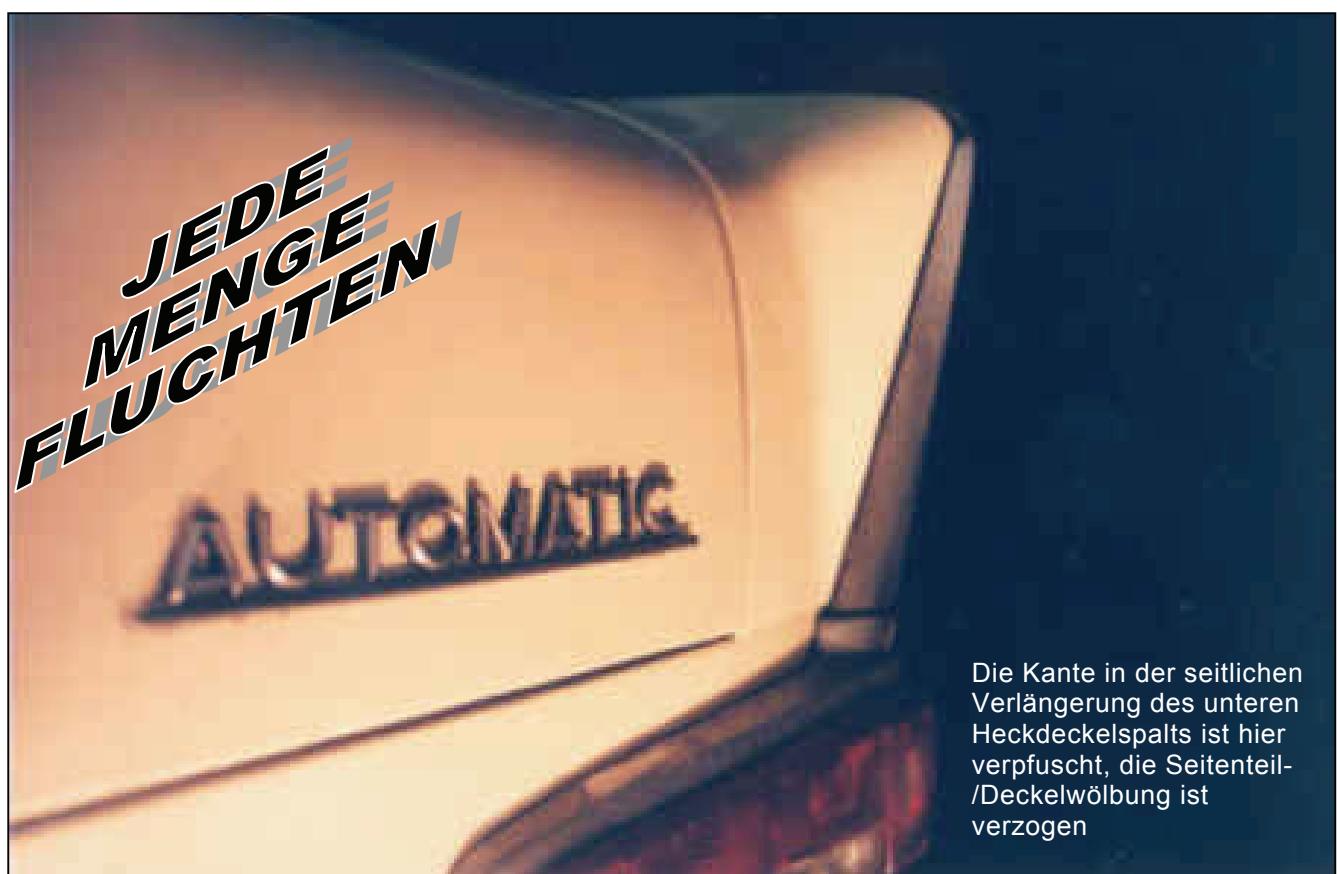
Die Kante in der seitlichen Verlängerung des unteren Heckdeckelspalts ist hier verpfuscht, die Seitenteil-/Deckelwölbung ist verzogen

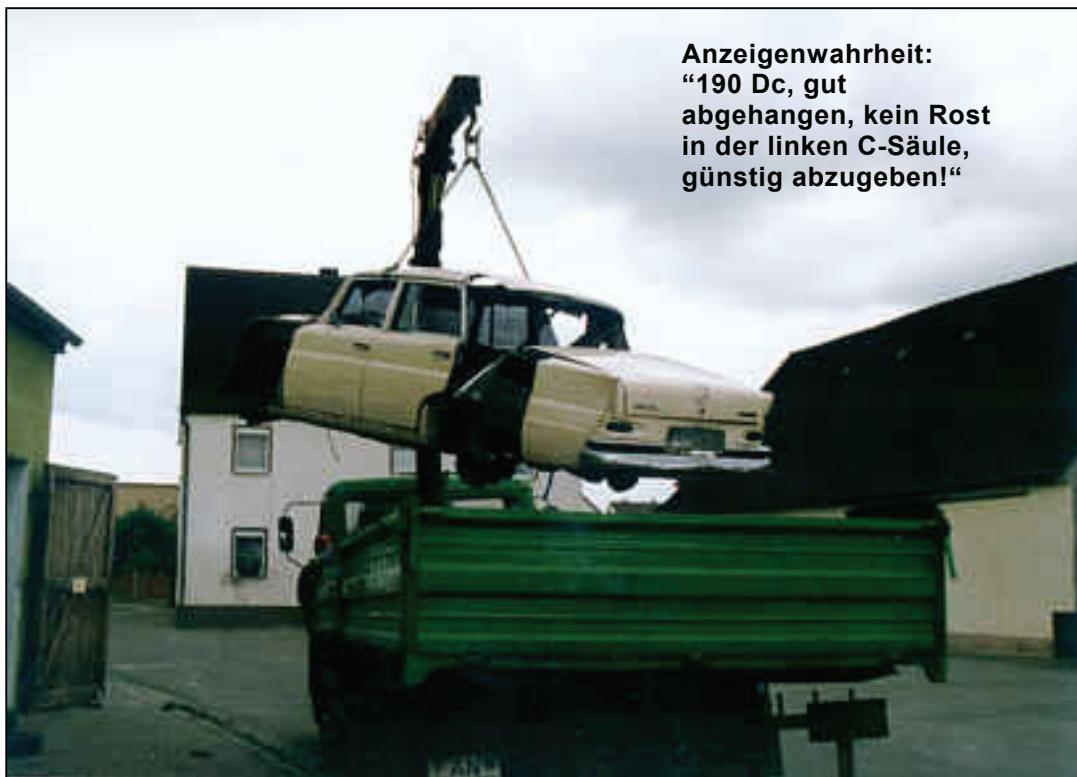
**Anzeigenwahrheit:**  
**“190 Dc, gut**  
**abgehängen, kein Rost**  
**in der linken C-Säule,**  
**günstig abzugeben!”**
